VERBALE DI SOMMA URGENZA
(ai sensi dell'art. 53 della LP 10/09/1993, n. 26)

Oggetto: intervento di somma urgenza per danni alla sede stradale su via Bivio.

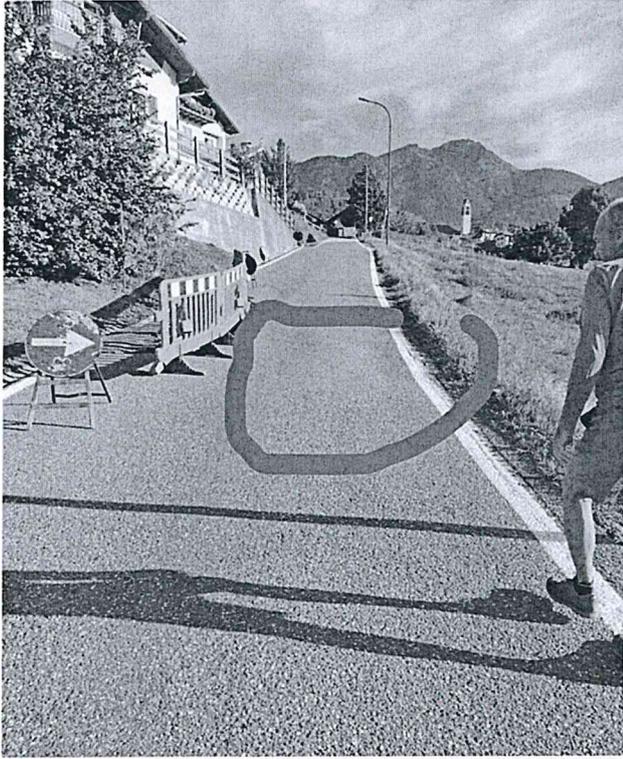
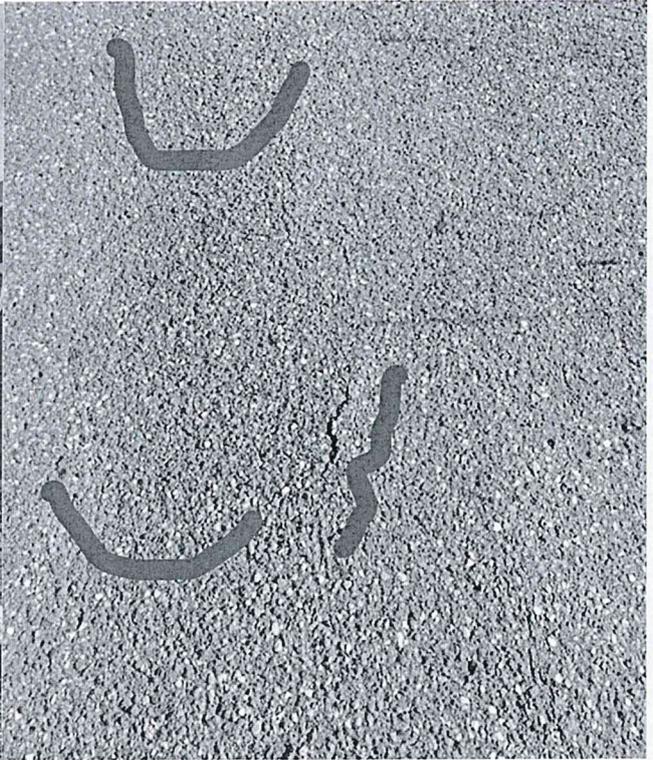
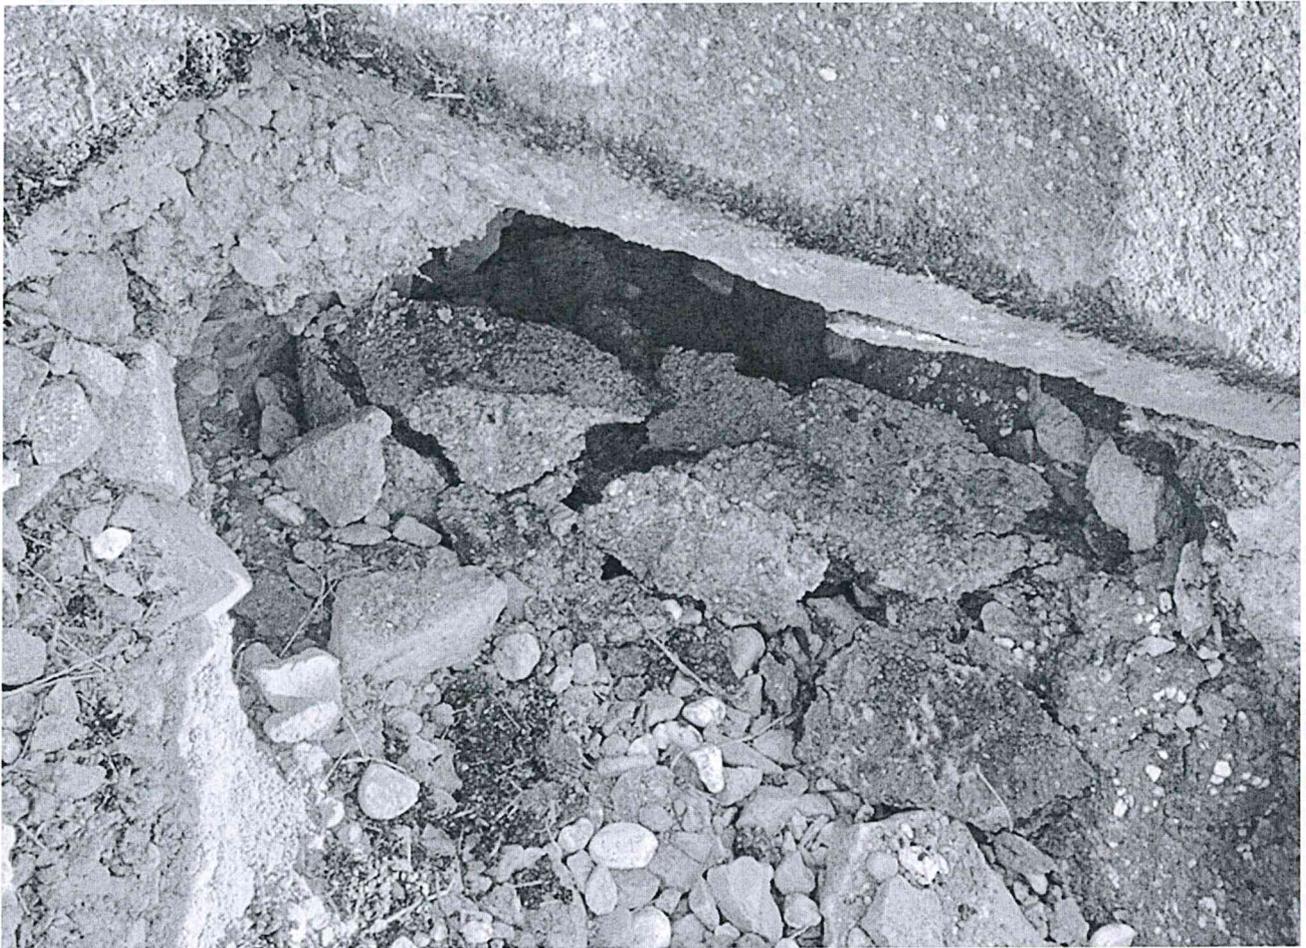
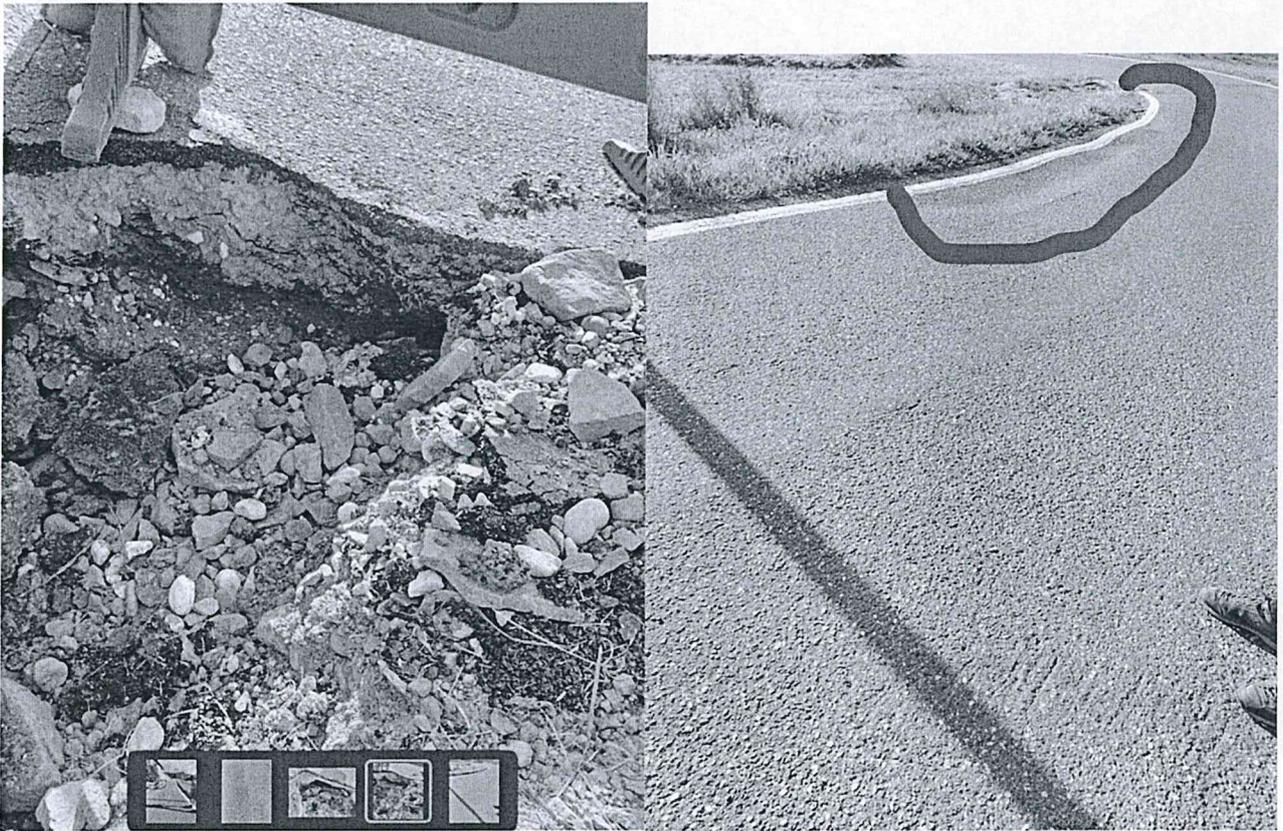
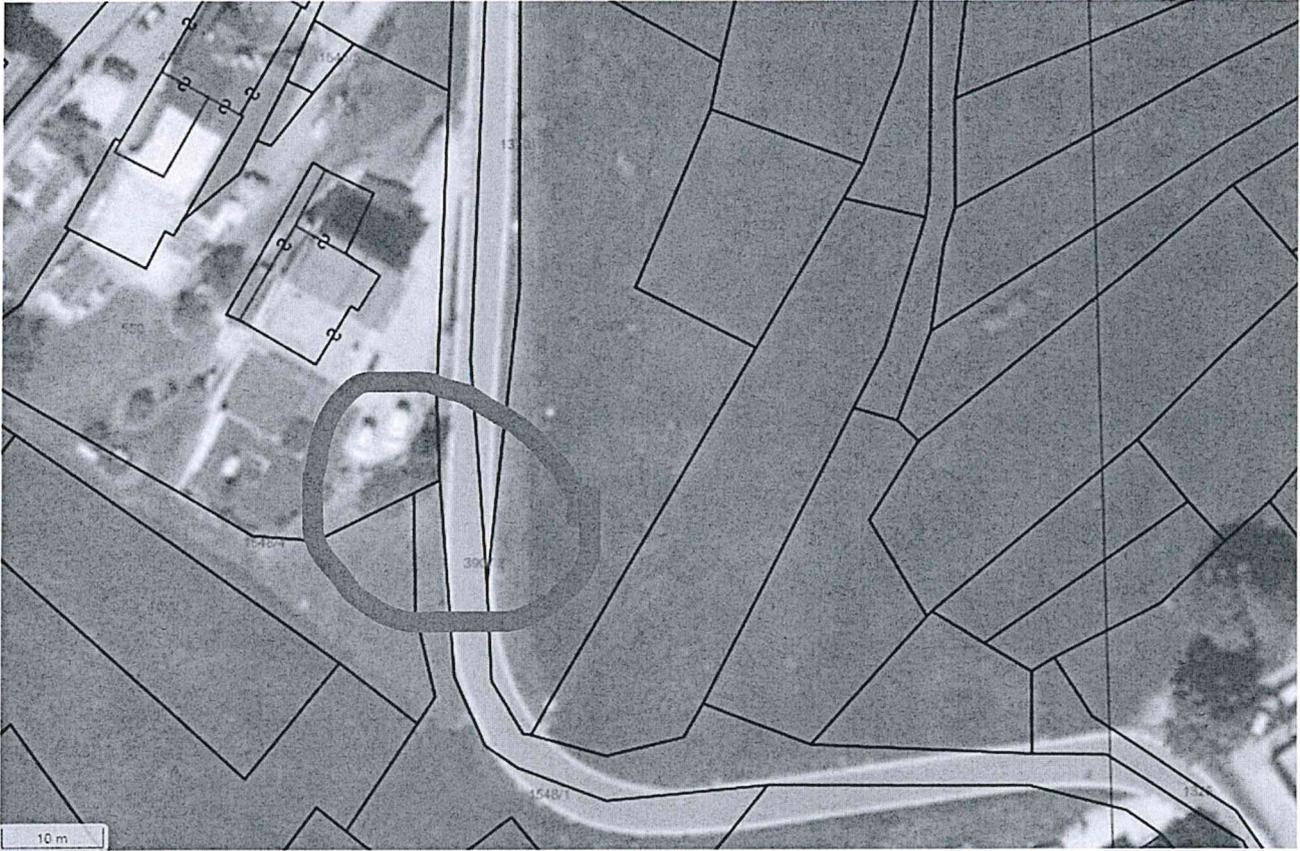
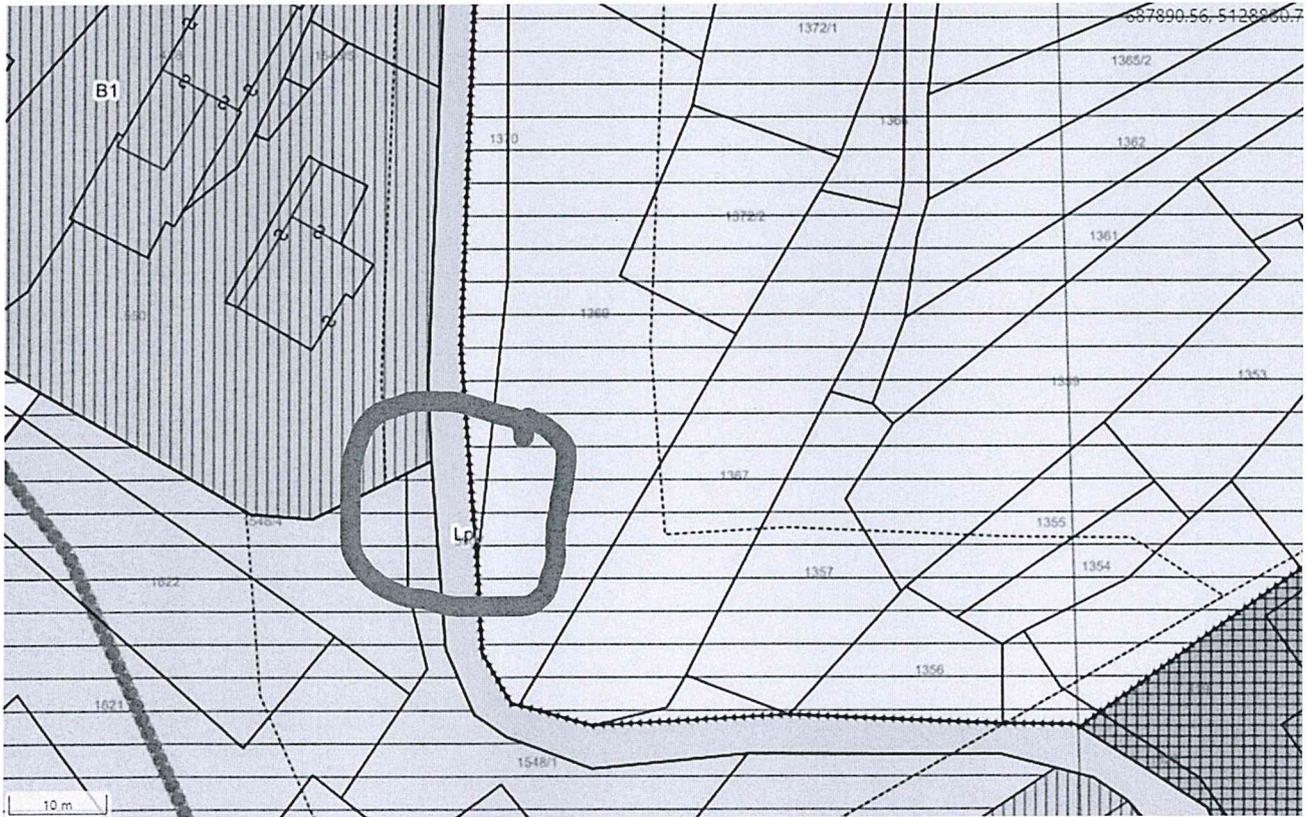
Documentazione fotografica

- sul lato sinistro a scendere della sede stradale si sono formati un doppio avvallamento irregolare largo circa mezzo metro e lungo 1÷2 metri ed un altro avvallamento più a valle sempre sul lato sinistro a scendere, più verso il bordo strada con andamento longitudinale.

Gli avvallamenti sono localizzati a fianco e a valle del buco largo circa 1 mq. presente sul lato destro a scendere, opportunamente delimitato da transenne e preavvisato da segnali di pericolo, rivelatosi lo scorso lunedì 28 agosto sul lato destro a scendere (la strada è stretta e priva di striscia di mezzeria), a seguito dei violenti temporali del fine settimana. Come si vede dalla documentazione fotografica, al di sotto dello spesso strato di asfalto si è formato uno scavo di profondità ignota, a causa del dilavamento di acque sotterranee.

Il mercoledì 30 agosto è stata contattata la ditta Chiocchetti Luigi S.r.l. di Moena (TN), che con una video-ispezione delle condotte sotterranee aveva mostrato il pessimo stato della tubazione delle acque bianche nella parte bassa di via Bivio: le condotte in cemento si presentano in parte schiacciate ed in parte sfilate nel giunto a bicchiere.

Gli avvallamenti della sede stradale testimoniano uno scavo profondo occulto, pericoloso per il transito dei mezzi stradali; fortunatamente l'elevata pendenza e la ridotta larghezza della sede stradale non consentono il transito di mezzi pesanti, ma la circolazione è comunque in pericolo.

L'intervento da eseguire è l'urgente rimessa in sicurezza dei luoghi: anzitutto si è dato disposizioni per la posa di segnaletica verticale che preavvisi la presenza degli avvallamenti sulla sede stradale, sorvegliando il punto e valutando se posizionare un lamierone

per meglio distribuire i carichi sulla sede stradale o chiudere del tutto la strada al transito veicolare.

Riparare lo scavo creatosi comporterà una spesa presunta di € 10÷20.000,00.= per manodopera, mezzi e materiali, comprensiva di scavo per mettere in luce la condotta e verificare eventuali altri problemi, riparazione della condotta, piuttosto che posa di un nuovo pozzetto d'ispezione stradale, sostituzione o posizionamento di una nuova condotta per le acque bianche, e riempimento del vuoto creatosi, con posa di materiale drenante, formazione del cassonetto stradale ed asfaltatura finale, per una durata presunta di una/due settimane di lavoro. Si valuterà se si riuscirà a realizzare i lavori con un senso unico alternato, regolato da impianto semaforico, piuttosto che chiudere via Bivio al transito veicolare.
