Ville di Fiemme (TN), 28/06/2022

VERBALE DI SOMMA URGENZA
(ai sensi dell'art. 53 della LP 10/09/1993, n. 26)

Oggetto: intervento di somma urgenza per danni alla sede stradale su SS 620.

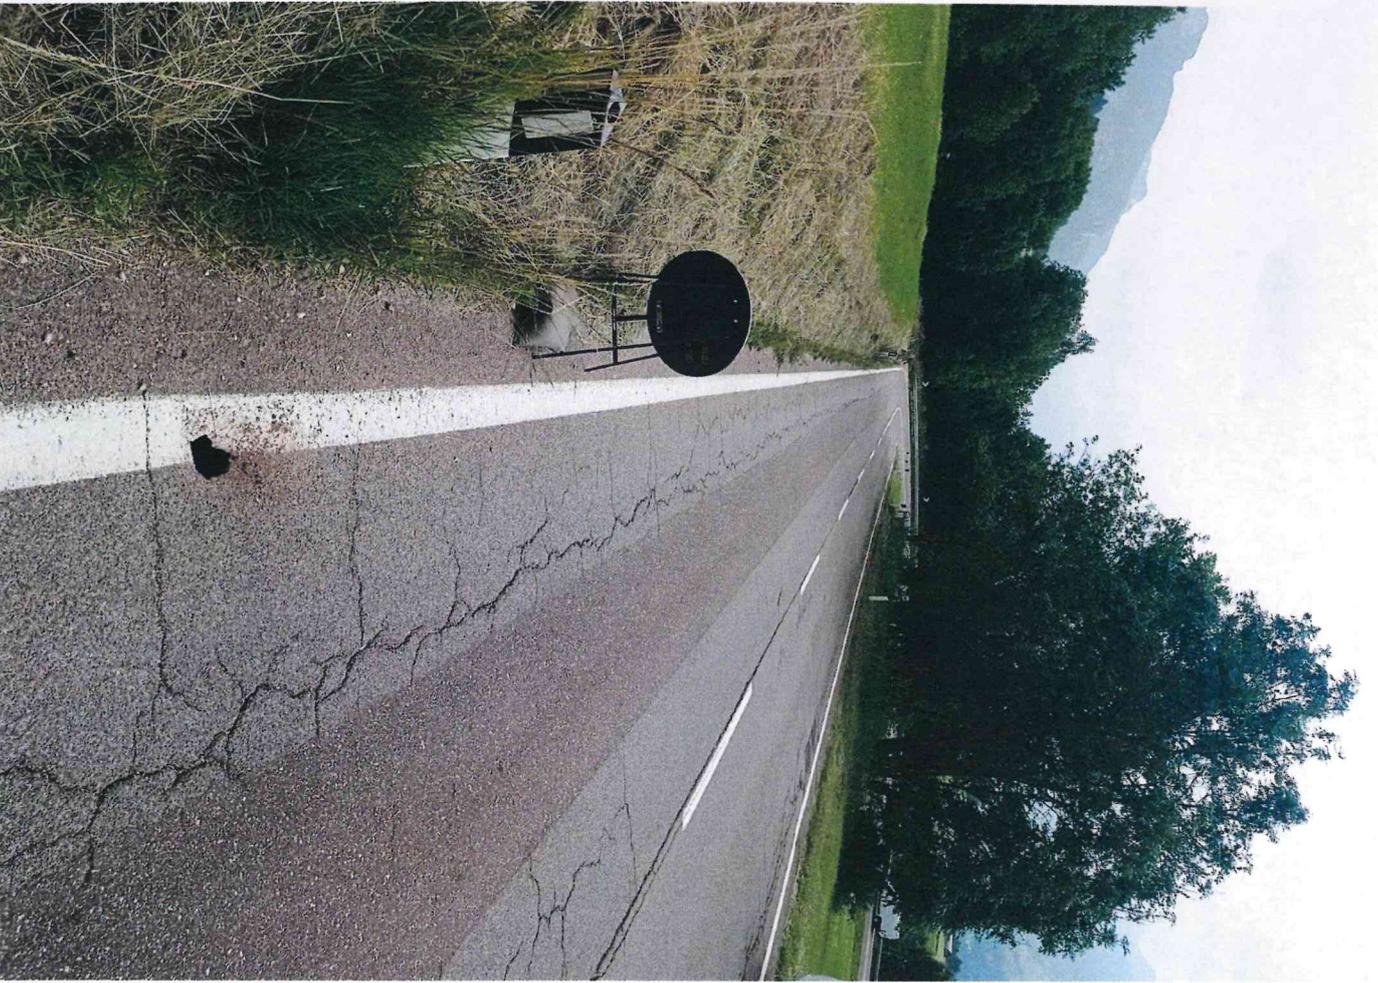
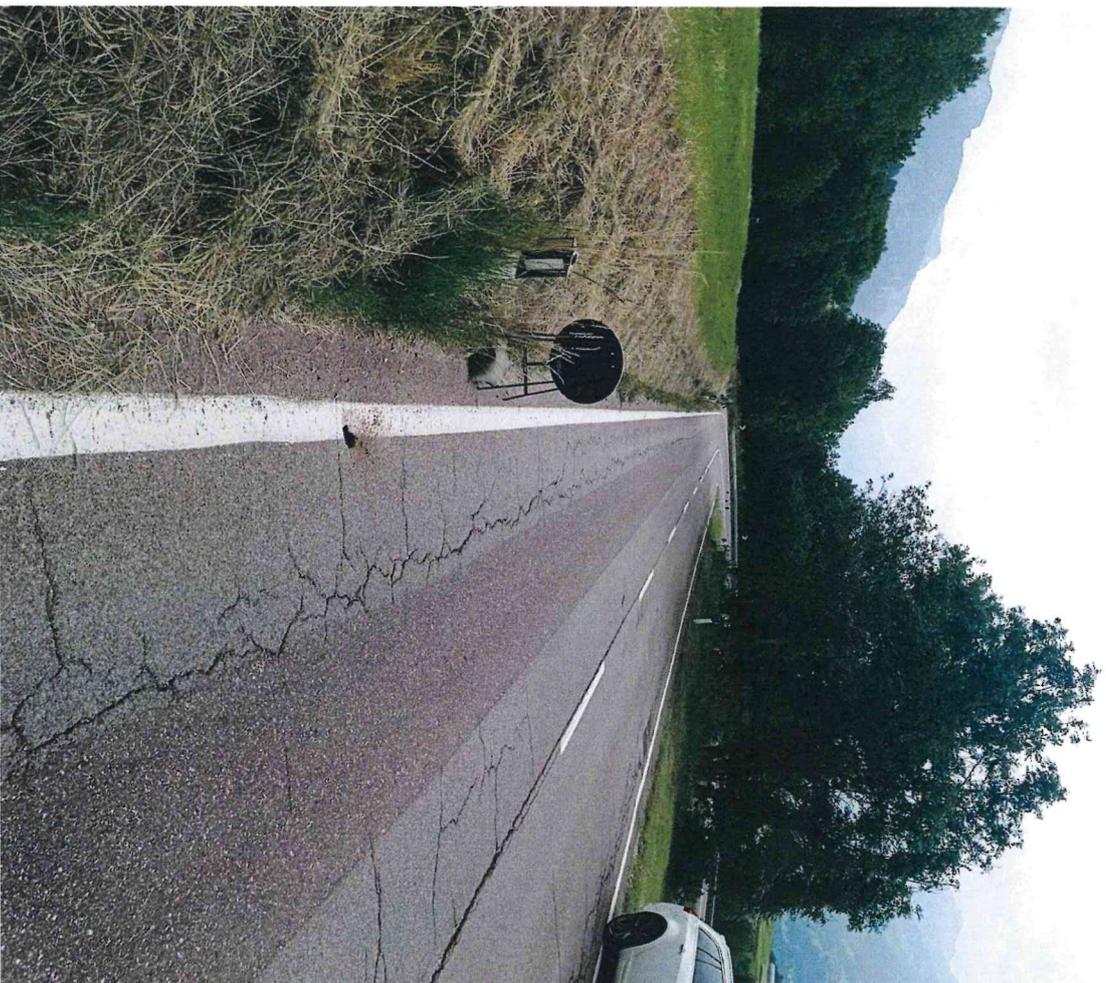
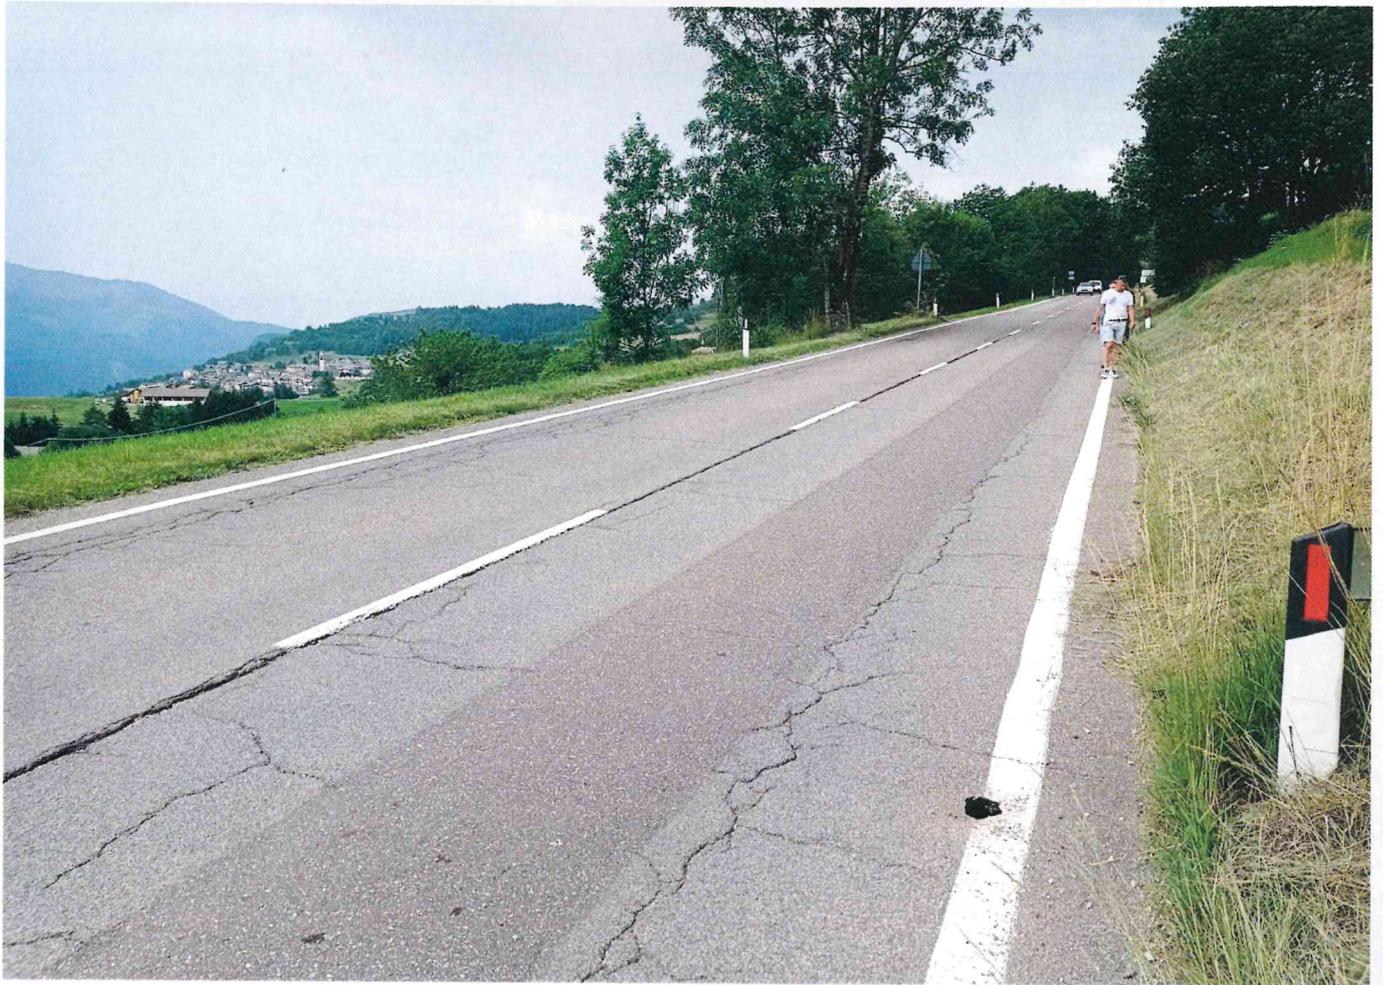
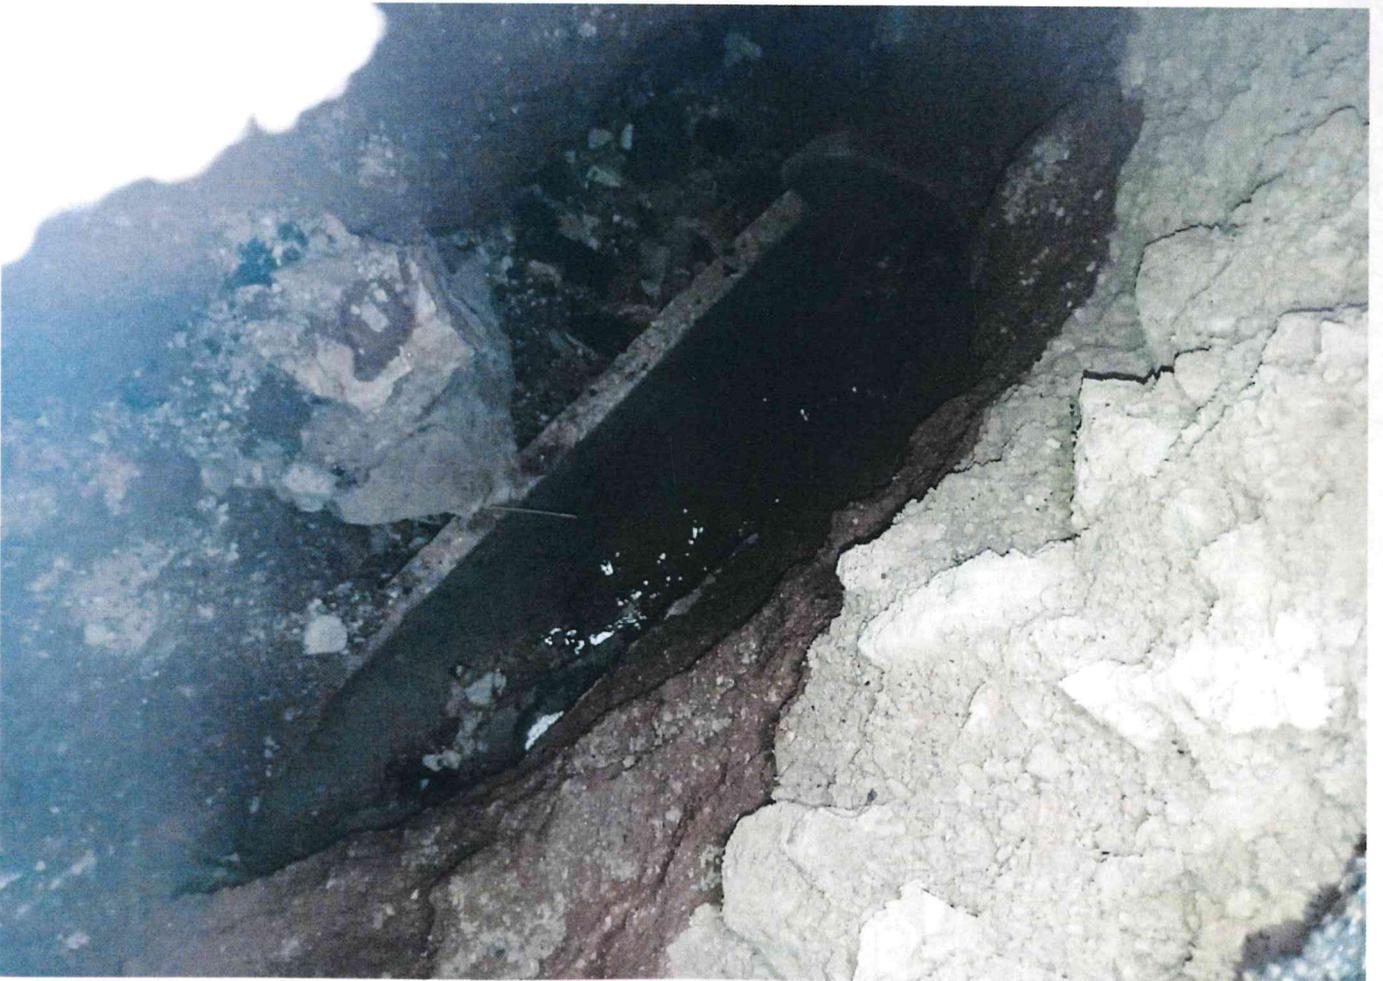
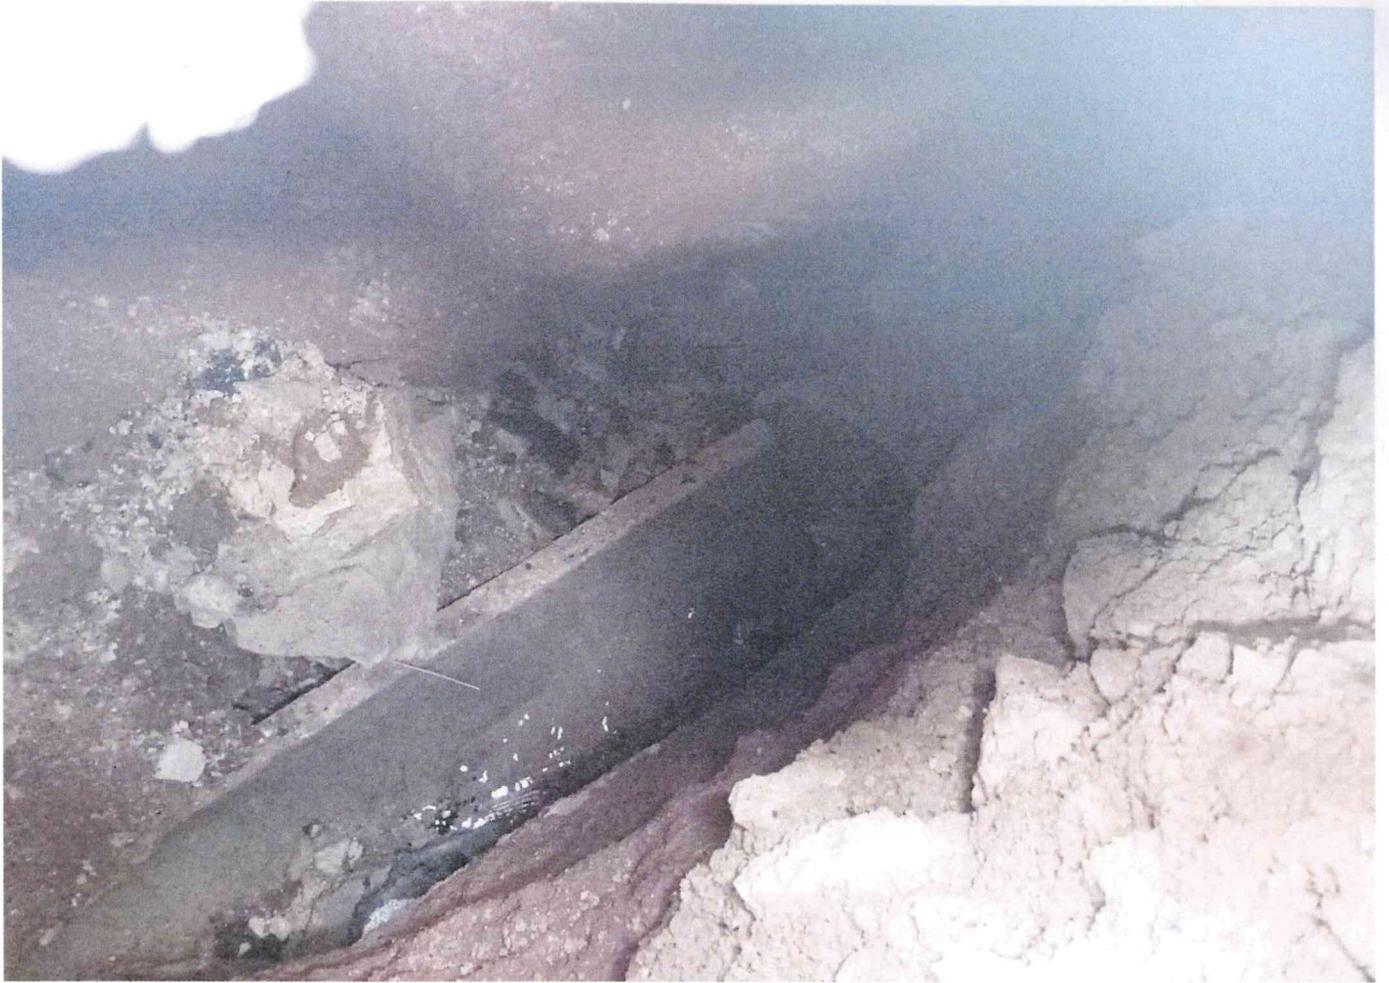
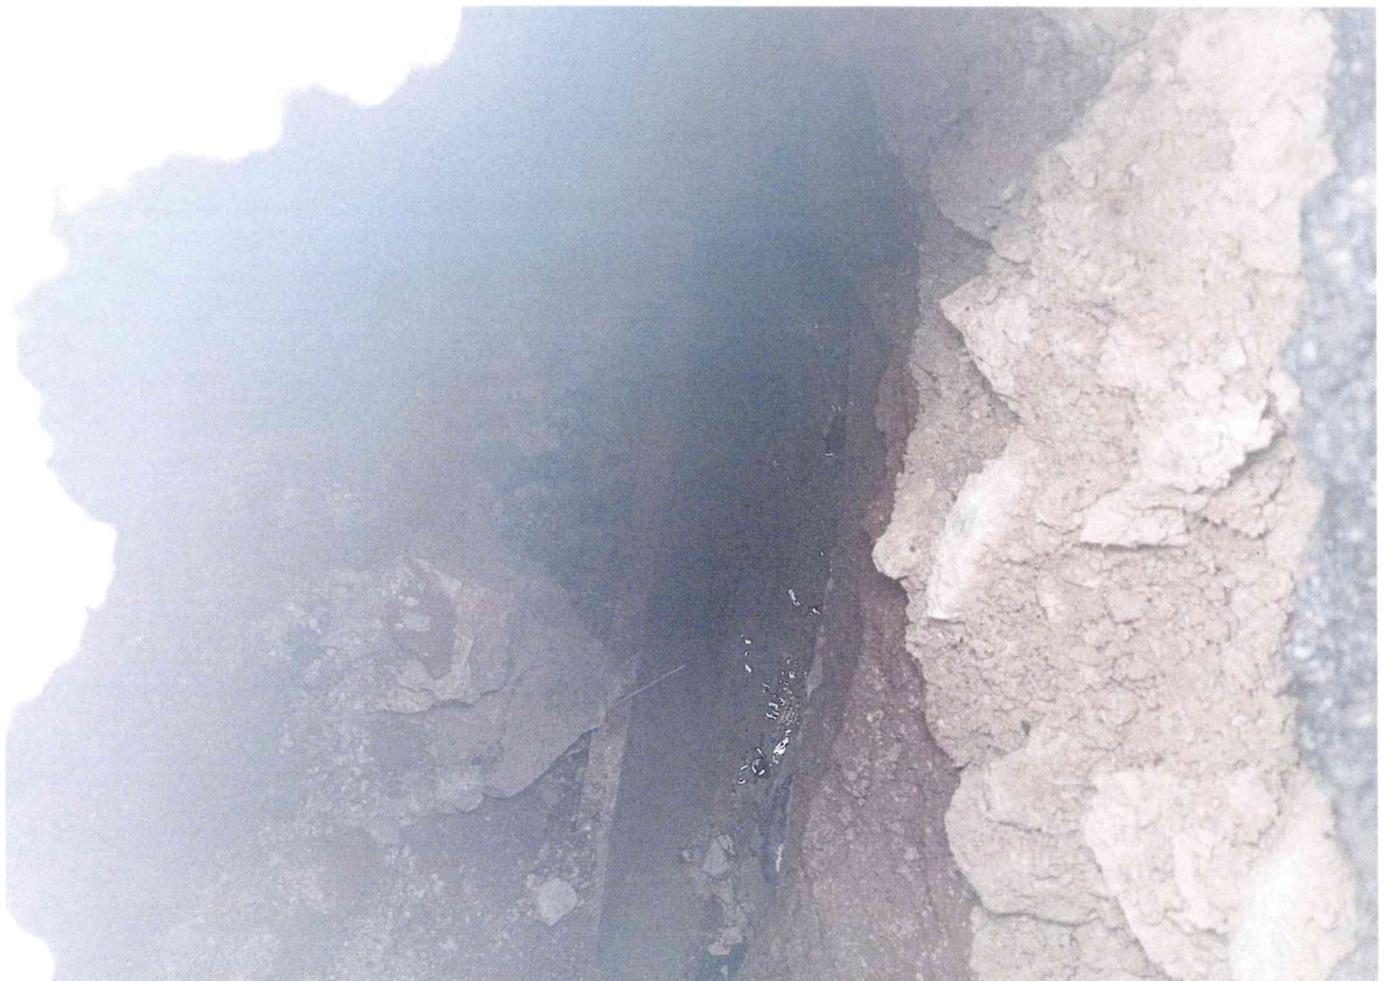
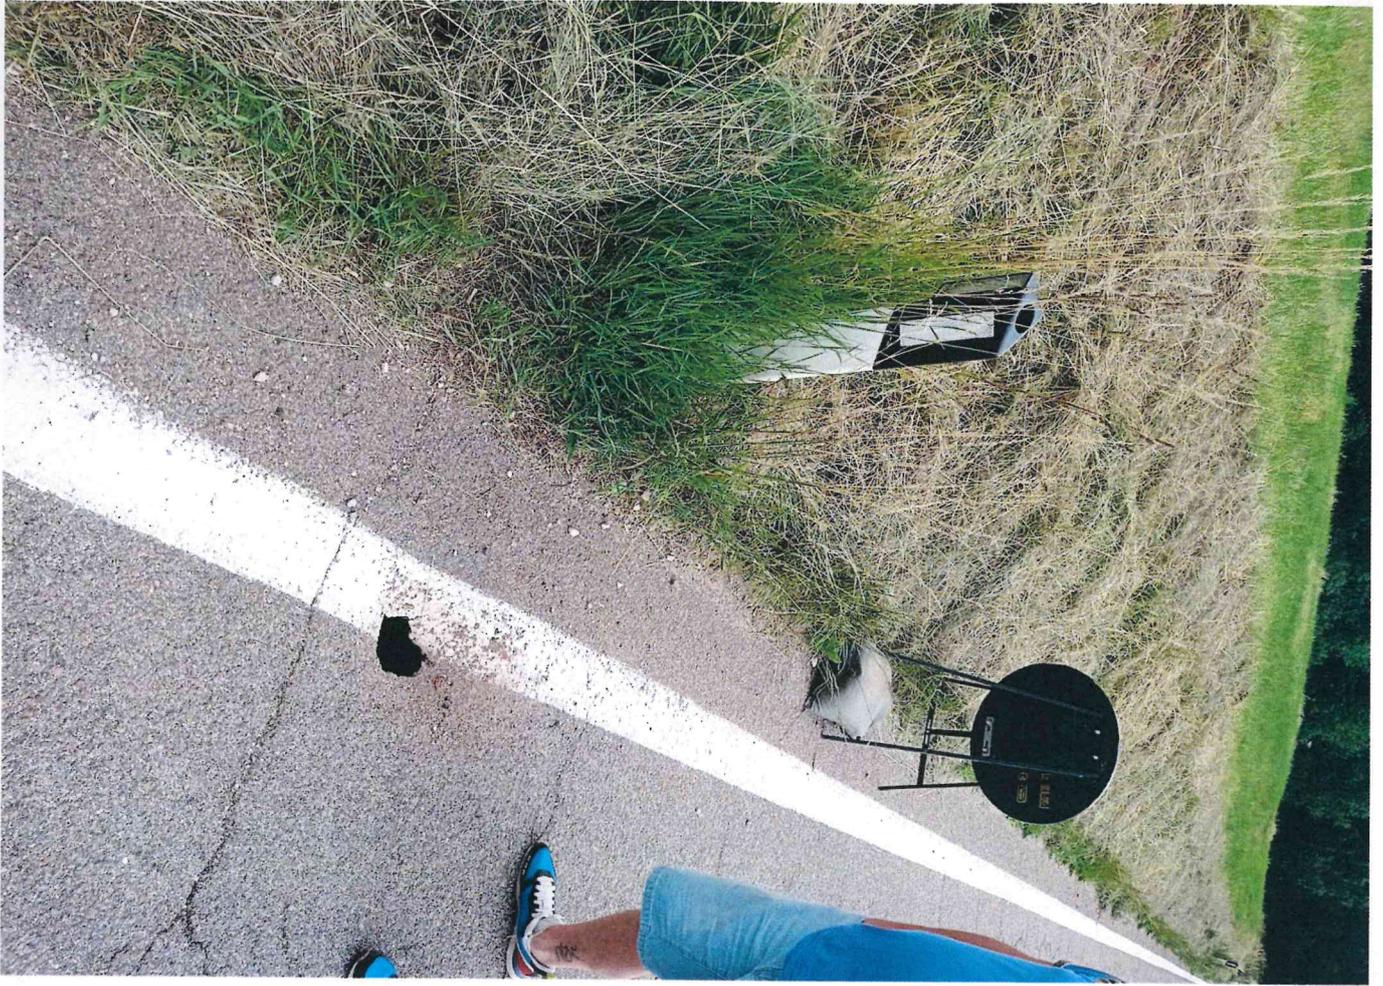
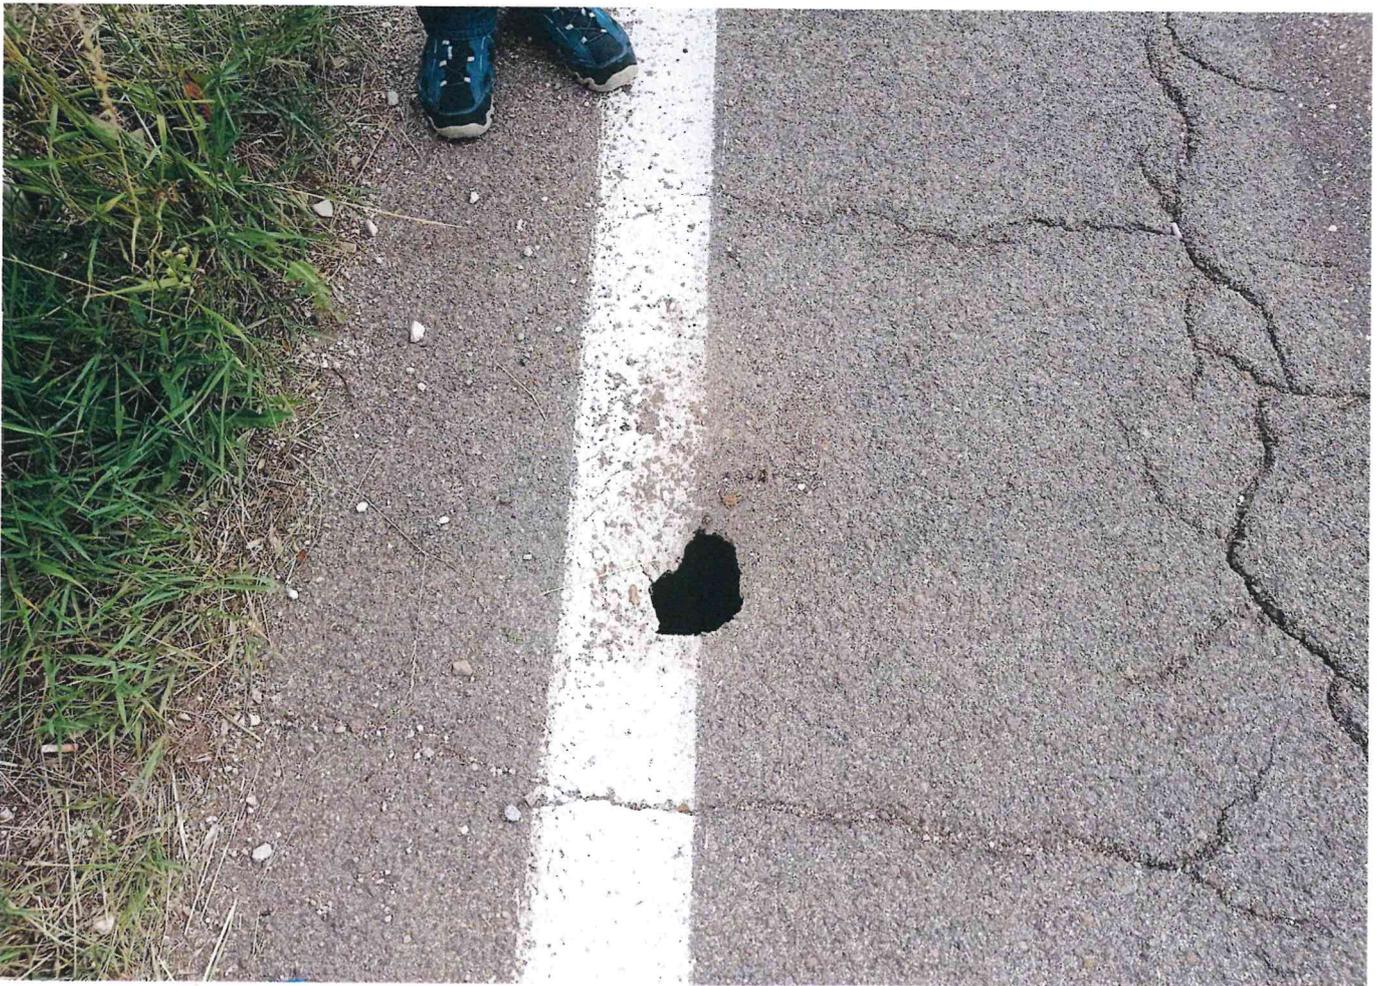
- in prossimità del bordo stradale, sul lato a monte a salire, a cavallo della riga bianca di delimitazione laterale, si è formato nella sede stradale asfaltata un foro irregolare del diametro di circa cm 15; facendo attenzione, si scorge all'interno un vuoto di circa mc. 1, profondo m 1, e sul fondo un tratto di tubazione in gres percorsa da un abbondante flusso, presumibilmente di acque bianche, piuttosto che nere, non certamente di acquedotto perché ci sarebbero altri effetti più rovinosi.

Lo scavo al di sotto della sede stradale si presume sia stato creato dal flusso di acque sotterranee, che può essere anche cospicuo in occasione delle violente precipitazioni che sono più frequenti. Sembra strano che la tubazione appaia segata e regolare, anziché sfondata o danneggiata, e che lo stesso deflusso nella sezione di tubo sia continuo e regolare, quasi che a suo tempo fosse stato volutamente posato un mezzo-tubo per posizionare un'ispezione, o una caditoia, ma che poi l'intervento non sia stato concluso per qualche motivo. Col tempo, dev'essere venuta meno la copertura, una volta marcita l'armatura provvisoria in legno o per uno scavo superficiale per acque d'infiltrazione; altrimenti, lo scavo continuo fatto da acque d'infiltrazione sarebbe stato più diffuso lungo la condotta e non localizzato proprio in quel punto, avrebbe prodotto piccoli crolli, fino a danneggiare la tubazione che apparirebbe crollata e occlusa, con entrata in pressione del flusso, che sarebbe fuoriuscito più a monte in vari punti.

La presenza di una cavità al di sotto di un sottile strato di asfalto è oltremodo pericolosa per il transito veicolare, che in questa stagione è ad altissima frequenza: un mezzo più

pesante degli altri che transitasse proprio in corrispondenza del foro prodottosi sprofonderebbe senz'altro, con gravi danni a cose e persone.

L'intervento da eseguire è l'urgente rimessa in sicurezza dei luoghi: anzitutto si è dato disposizioni per la posa di segnaletica verticale che preavvisi la presenza dell'ostacolo sulla sede stradale e di un pesante lamierone di superficie di mq. 3 circa per distribuire i carichi ai lati del foro e dello scavo sottostante.

Riparare lo scavo creatosi comporterà una spesa presunta di € 5-10.000,00.= per manodopera, mezzi e materiali, comprensiva di scavo per mettere in luce la condotta e verificare eventuali altri problemi, riparazione della condotta, piuttosto che posa di un pozzetto d'ispezione, o posizionamento di una caditoia laterale, o semplicemente riparazione della condotta e riempimento del vuoto creatosi, con posa di materiale drenante, cassonetto stradale ed asfaltatura finale, per una durata presunta di 4 ore di lavoro. Sarà necessario realizzare i lavori con un senso unico alternato, regolato da impianto semaforico, dal momento che non si potrà chiudere il transito sulla sede stradale.
