**Oggetto:** Verbale di somma urgenza presso la strada comunale di via Arca nel centro abitato di Daiano.

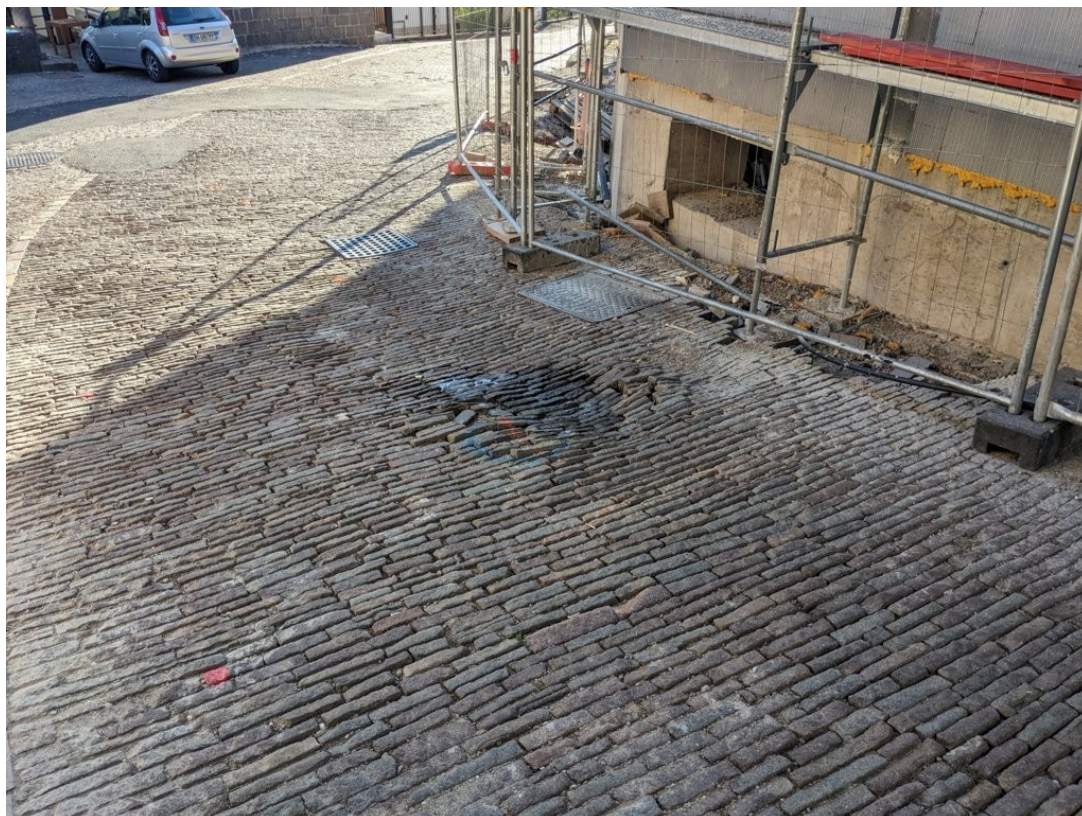
In fase di sopralluogo si è potuto rilevare in effetti, in un punto specifico posto all'altezza dell'edificio catastalmente individuato con la p.ed. 18 C.C. Daiano (chilometrica 3,69 della SP 126), la presenza di una fuoriuscita continua d'acqua direttamente dalla pavimentazione stradale in smoller di porfido. La fuoriuscita avviene in corrispondenza del tracciato del ramo di acquedotto principale che collega la via Morandel con la via Arca, che è stato preventivamente ed opportunamente segnalato dal cantiere comunale. Da informazioni acquisite dall'amministrazione comunale, questo tratto di acquedotto, realizzato in acciaio moltissimi anni fa, presenta rotture periodiche e frequenti che obbligano l'amministrazione stessa ad intervenire, in via di urgenza, per il ripristino della funzionalità, con ovvie ripercussioni negative sulle utenze servite e soprattutto sulla viabilità.

Punto di rottura (via Arca)

In considerazione della conformazione della rete di distribuzione dell'acquedotto nella zona, è indicato provvedere alla sostituzione dell'intero tratto di condotta in acciaio, pari a circa 70 m, con nuova tubazione in polietilene ad alta densità. In occasione della sostituzione sarà inoltre possibile regolarizzare alcune situazioni anomale di allacciamenti ad idranti e a privati attualmente non ispezionabili che potrebbero, in futuro, ulteriormente aggravare la condizione della tubazione.

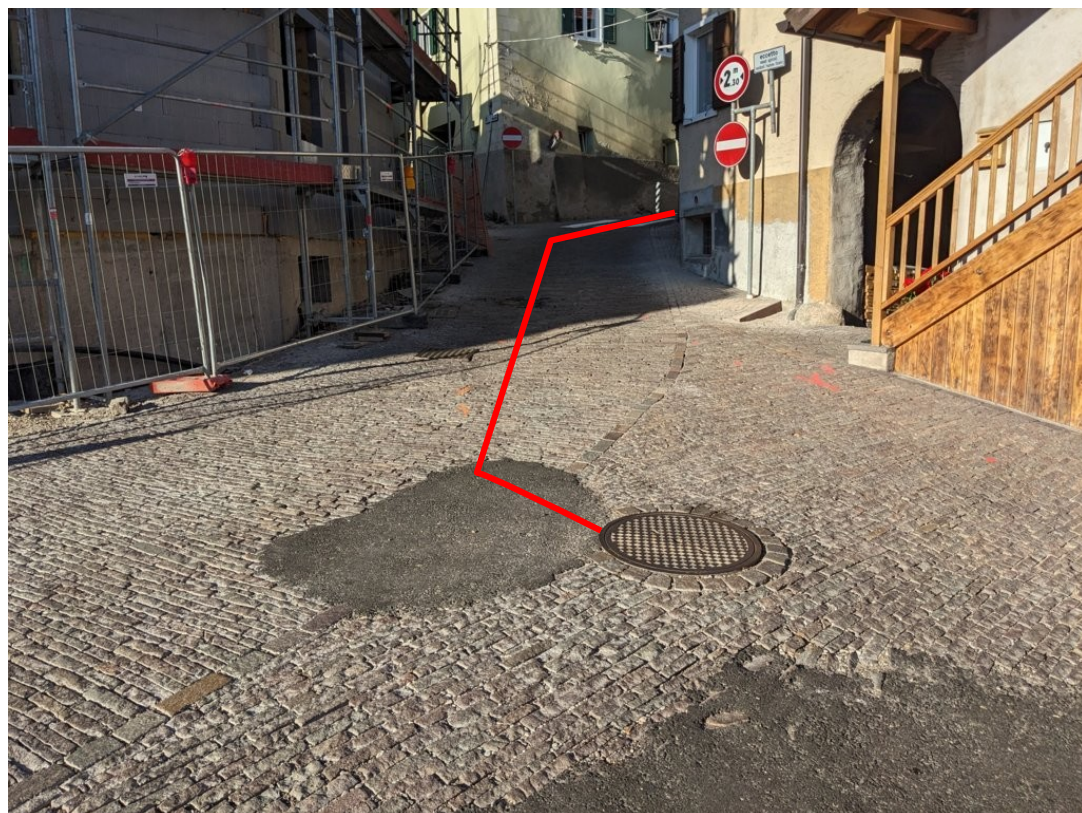
Tracciato tubazione acquedotto da sostituire (via Arca)

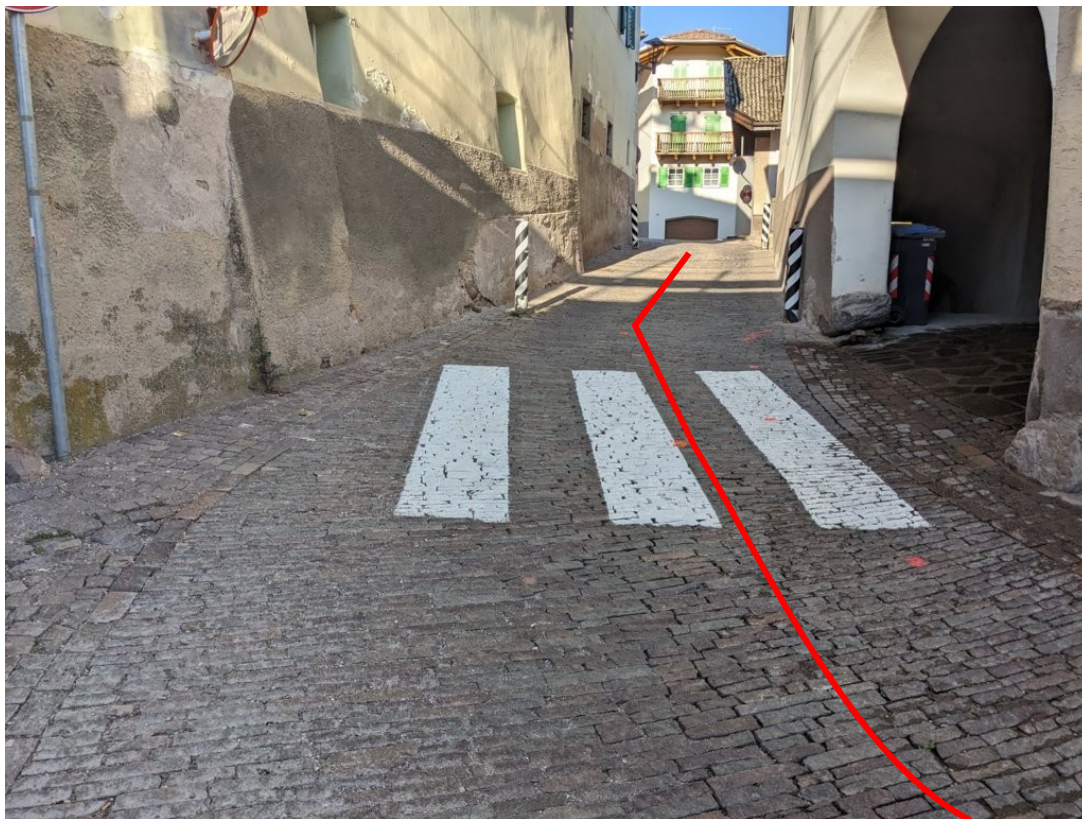
Tracciato tubazione acquedotto da sostituire (via Arca)

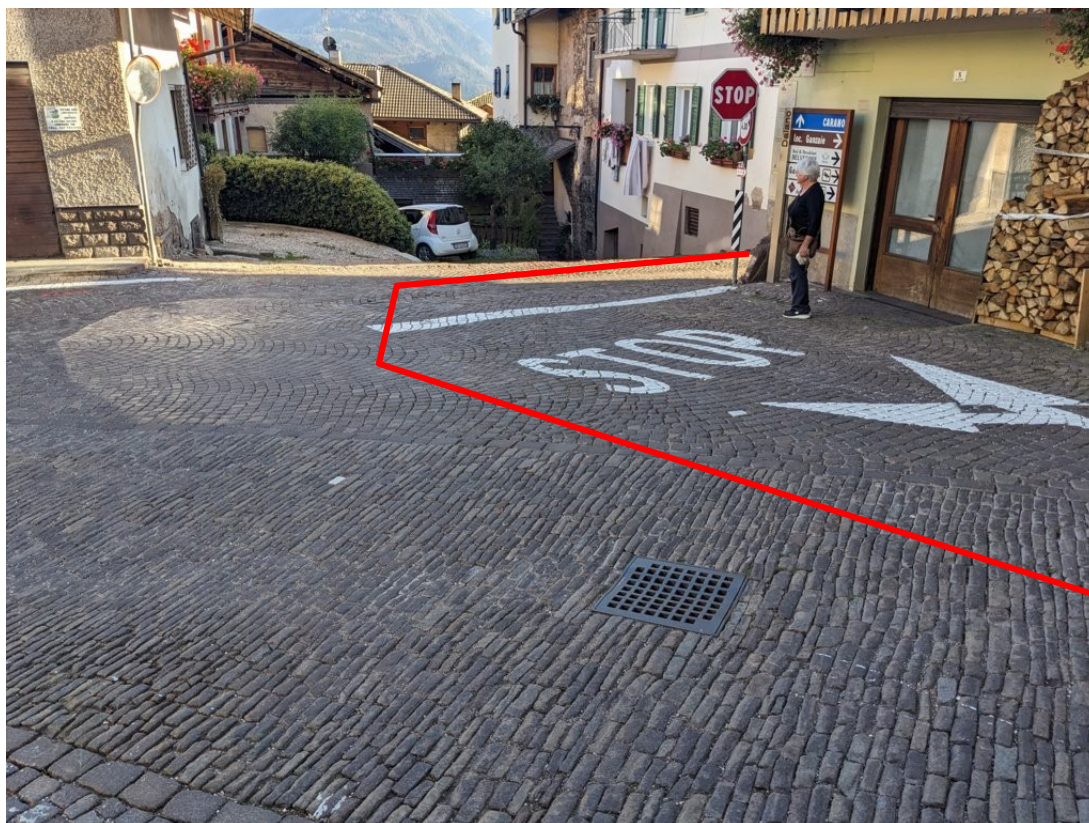
Tracciato tubazione acquedotto da sostituire (via Arca – via Morandel)

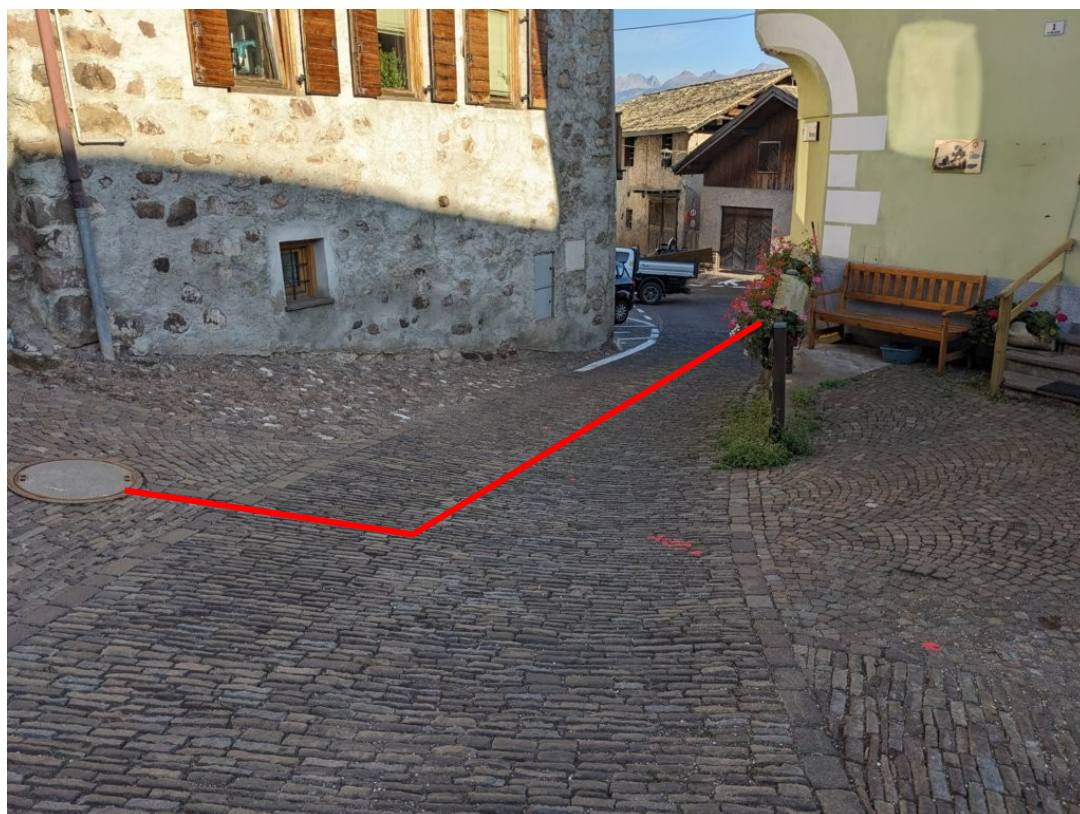
Tracciato tubazione acquedotto da sostituire (via Morandel)
