## Percorso Naturalistico: IL BOSCO RESILIENTE DELLA TEMPESTA VAIA

### 1- La tempesta Vaia.

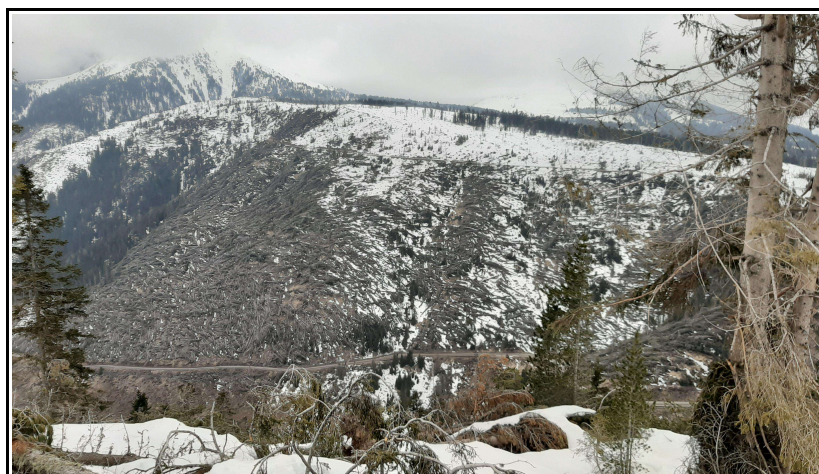
Una delle aree più colpite dall'evento è stata la zona del passo Lavazé e della val Gambis, che dal passo scende verso Cavalese. Qui il bosco che sovrasta la strada statale di accesso al passo è stato completamente [atterrato](#).

Il ripristinare l'accesso ha richiesto diversi giorni di lavoro per sgomberare la strada dalle piante e dare un minimo di sicurezza al transito.

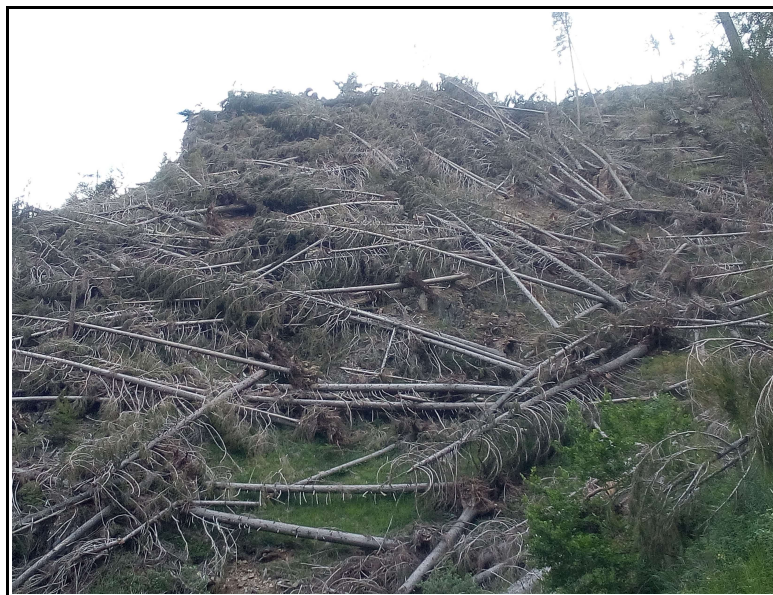
La tempesta Vaia ha abbattuto ampie superfici di bosco posto a protezione di abitati e strade in tutta l'area colpita. Nell'immediato le piante “sdraiate” al suolo hanno continuato a proteggere dalla caduta di massi e valanghe.

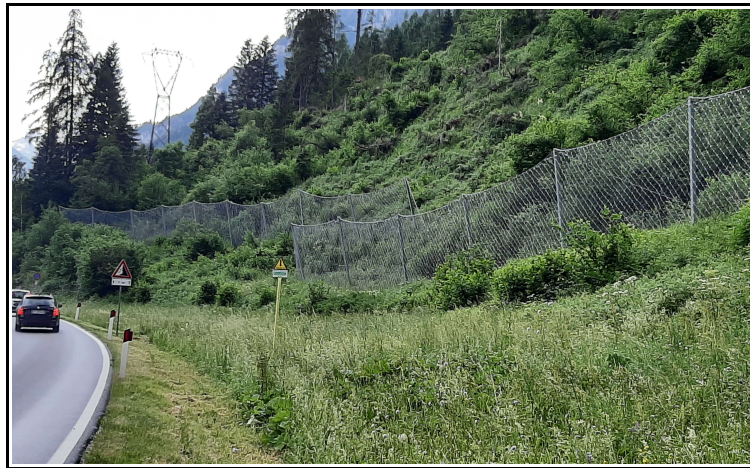
Barriera paramassi

Generalmente in questi frangenti si è optato pertanto per l'asportazione del legname (non sempre remunerativa) e la realizzazione di barriere [paramassi](#) permanenti in acciaio contro la caduta

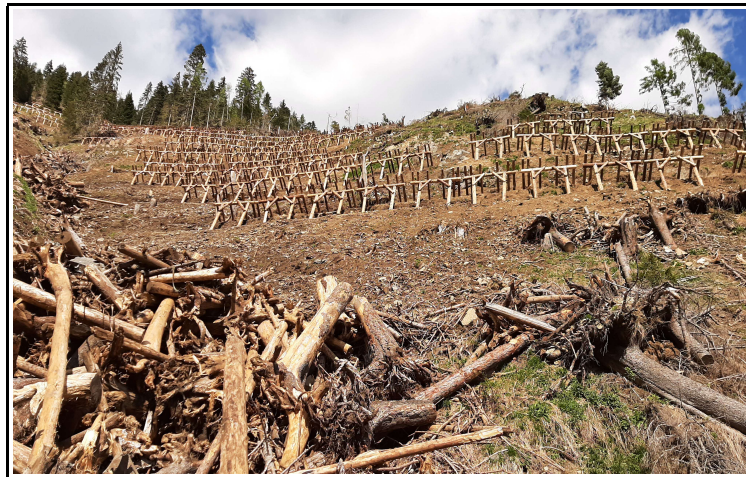
Fermaneve (rastrelliere)

massi e **fermaneve** generalmente in legno. Per questi ultimi è prevista una durata di 10-20 anni fino a quando il bosco, in questo caso ripiantato, può prenderne il posto a difesa dalle valanghe.

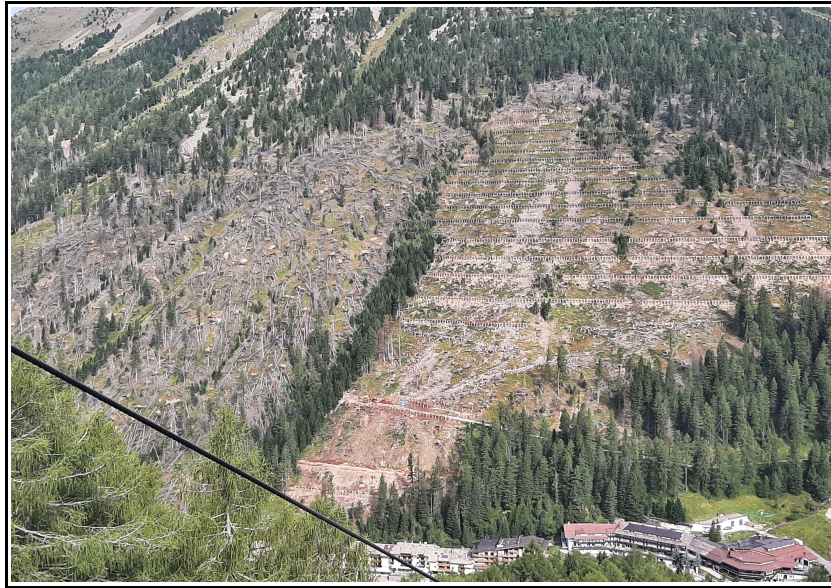
Il terreno viene poi preparato per la posa, eliminando in buona parte le irregolarità date dalla morfologia naturale, dai tronchi e ceppaie, che vengono allontanati, per non ostacolare la messa in opera. Successivamente si procede, soprattutto nel caso delle opere a difesa dalle valanghe, al [rimboschimento artificiale](#) per la ricostituzione del bosco con le specie idonee alla zona. (Nella foto: area con fermaneive accanto ad area naturale, con schianti in posto.)

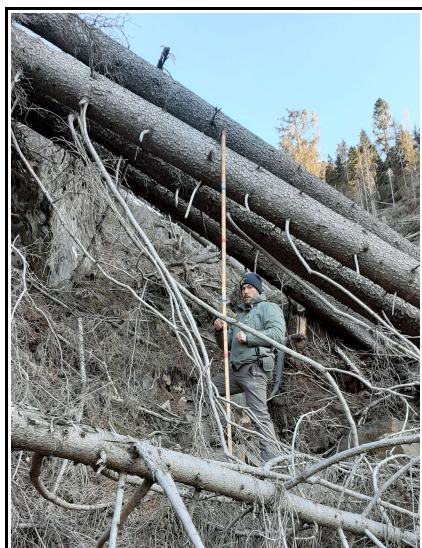
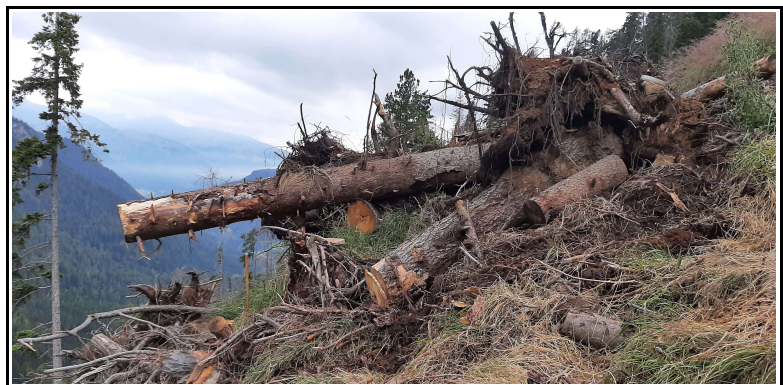
Nel caso dell'area del Trozo vecio la priorità per la sicurezza del transito è stata data alla costruzione dei paramassi a monte della strada, rimandando la realizzazione di opere fermaneive, data la protezione già fornita dalle piante atterrate. Il lasso di tempo intercorso ha permesso di osservare con attenzione la situazione del bosco e le sue caratteristiche, formulando un approccio diverso al problema della protezione dalle valanghe. Con la caduta degli aghi dalle piante atterrate si è avuto un quadro più preciso della situazione morfologica e delle dinamiche in atto. Le piante atterrate, di grosse dimensioni e le ceppaie divelte, creano un'[accidentalità](#) del profilo del terreno di 2-3 metri di altezza e più, impedendo naturalmente la formazione di un piano di scivolamento della neve, necessario per l'innesco delle valanghe.

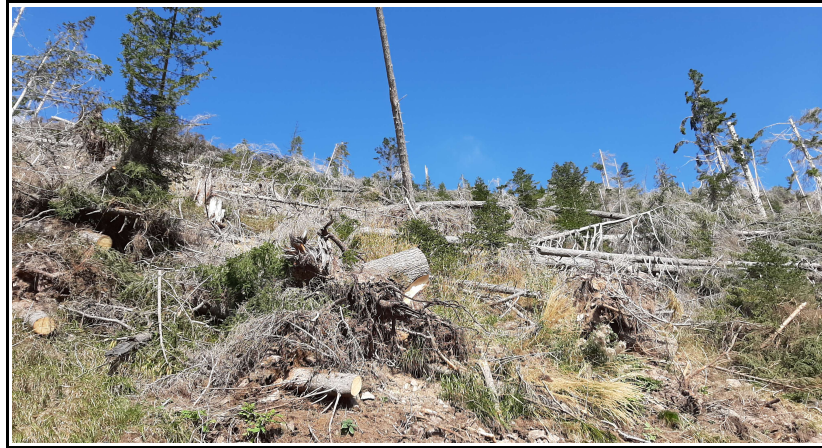
Piantine di piccole dimensioni, la cui presenza spesso sfugge ad un esame superficiale, riescono poi spesso a sopravvivere nell'intrico dei tronchi.

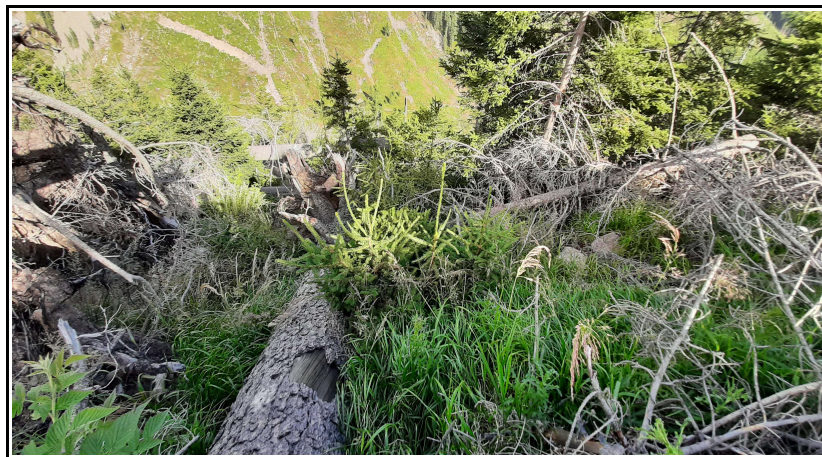
Queste piantine, finora cresciute lentamente a causa dell'ombreggiamento delle piante grandi, con rametti allungati orizzontalmente alla ricerca della luce, una volta liberate dalla concorrenza delle piante grandi dimostrano spesso una notevole capacità di ripresa della crescita sia in altezza, con l'allungamento del getto apicale, sia in diametro, allargando gli anelli di crescita e abbreviando così il tempo necessario affinché il terreno venga nuovamente protetto dal nuovo bosco.

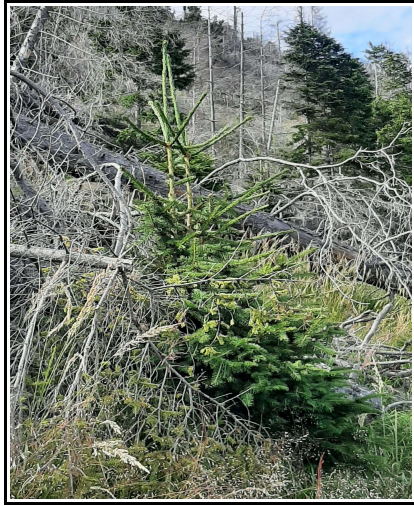
Piantina con accrescimento in altezza aumentato dopo essere stata messa in luce dalla caduta delle piante ombreggianti.

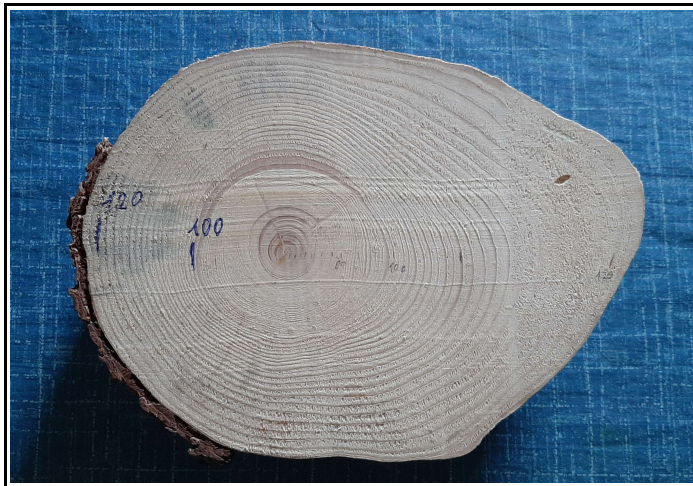
Sezione di pianta (abete rosso) cresciuta lentamente per 100 anni a causa della concorrenza di piante più grandi. Dopo essere stata “liberata” per il taglio o la caduta di queste ha aumentato rapidamente la crescita raddoppiando il suo diametro in soli 20 anni.

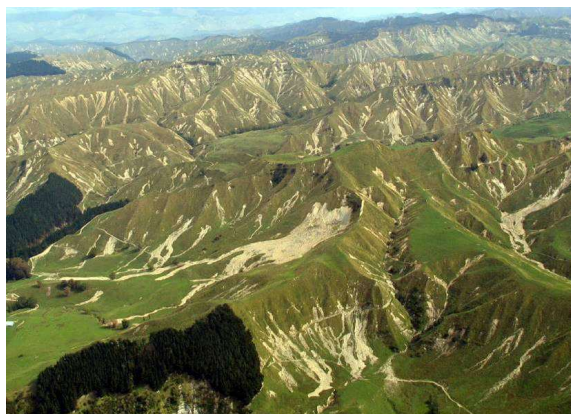
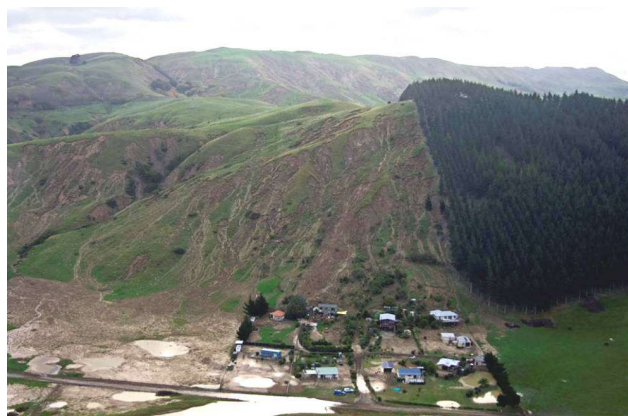
Tagli “industriali” in Nuova Zelanda. Sul terreno completamente denudato si innestano frane che impediscono la ricostituzione del bosco.

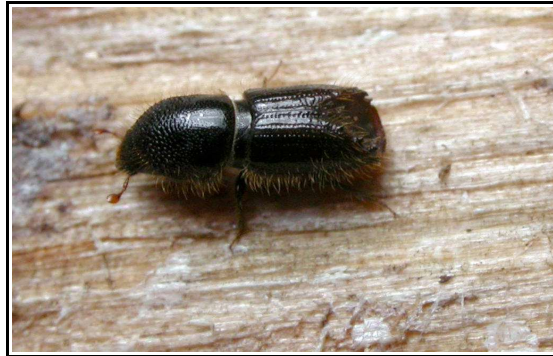
Nel caso di Vaia le enormi dimensioni del fenomeno che hanno impedito una rapida raccolta delle piante atterrate o danneggiate hanno causato l'abnorme diffusione del parassita specifico dell'abete rosso, il bostrico tipografo (*Ips typhographus*), un piccolo coleottero che fa disseccare le piante. L'infestazione, molto estesa anche a causa di estati molto calde e secche che hanno fatto seguito alla tempesta Vaia, ha causato addirittura più danni della stessa tempesta.
