VERBALE DI SOMMA URGENZA
(ai sensi dell'art. 53 della LP 10/09/1993, n. 26)

Oggetto: intervento di somma urgenza per grave rottura all'acquedotto comunale in località Cela.

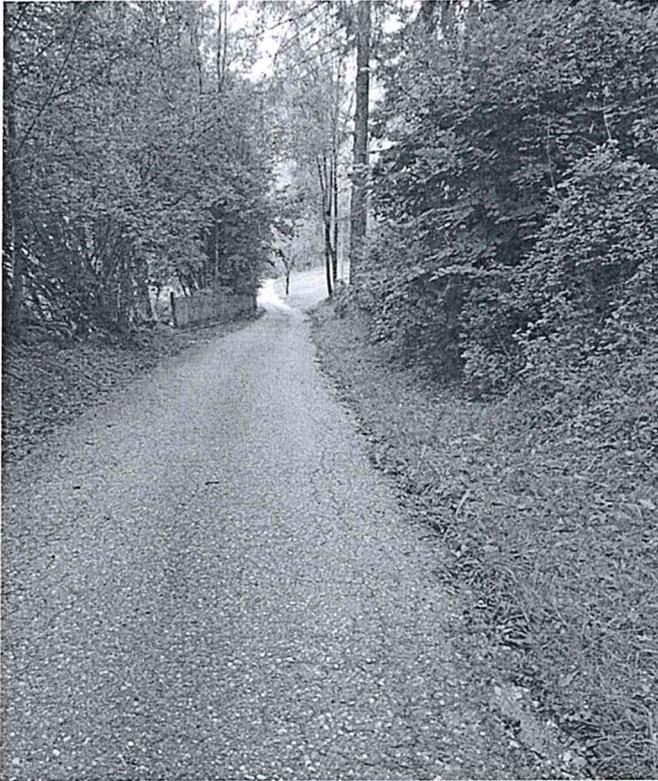
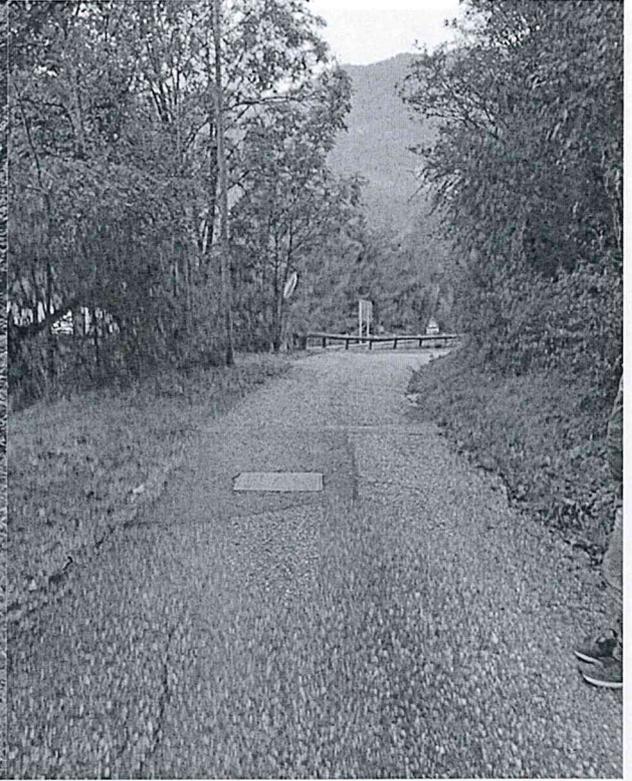
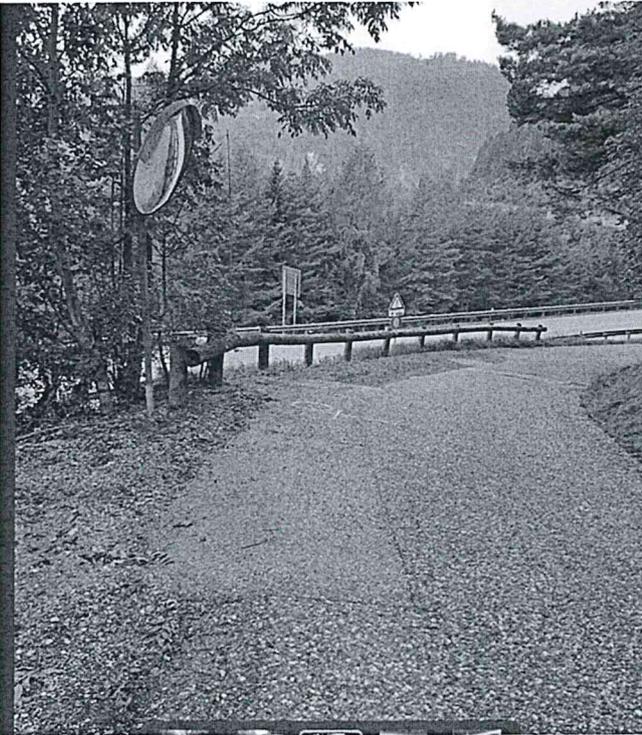
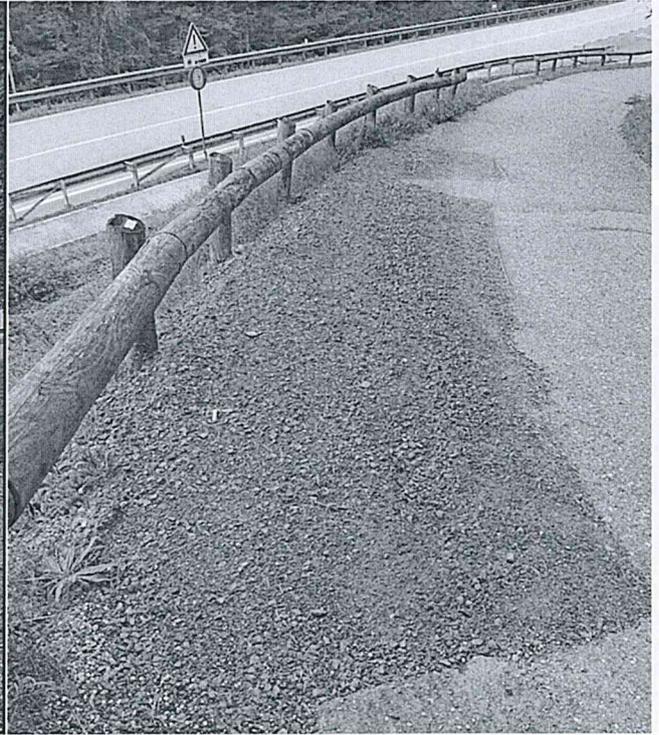
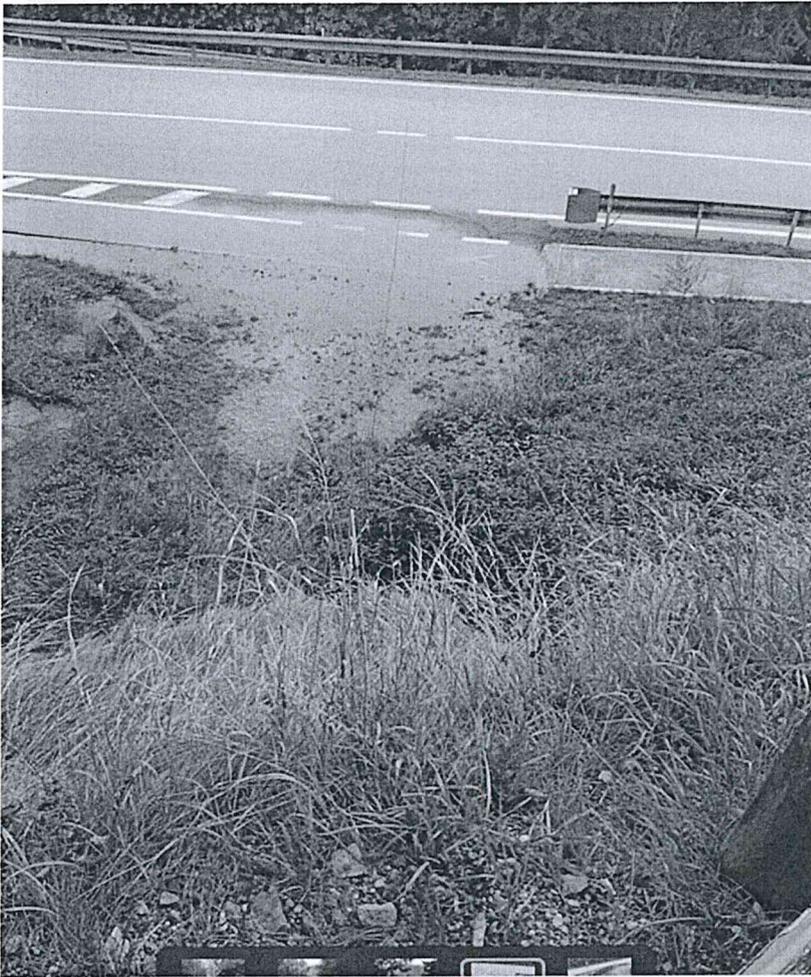
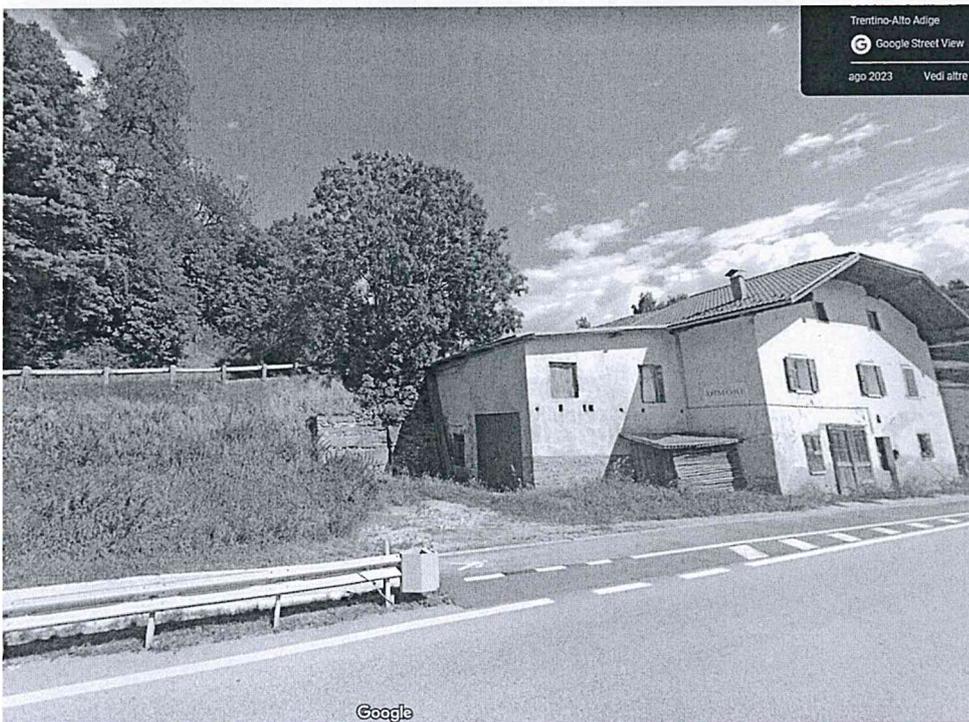
Documentazione fotografica

- sul lato destro della SS 48 delle Dolomiti e del Passo Rolle in direzione San Lugano, sotto la rampa di valle della strada comunale che sale a maso Toffa identificata dalla p.f. 3927/1, c'è un copioso flusso d'acqua e si è formata una grande pozza, lunga una quindicina di metri e larga un paio.

Anche perché non ci sono precipitazioni in atto, si tratta inequivocabilmente di acqua potabile, proveniente dalla condotta dell'acquedotto che scende dal serbatoio "Cela", situato poco sotto il campo sportivo di Carano in località Calvello, a servizio delle utenze della località Cela e Aguai. Come si vede dalla documentazione fotografica, sulla curva della strada comunale ci sono tratti sterrati e rappezzati nell'asfalto, a testimonianza che già altre volte sono intervenuti gli operai comunali a riparare l'acquedotto, evidentemente in modo non risolutivo: riparata una perdita, da lì a poco se ne apriva un'altra poco più in là. La rottura dell'acquedotto sta causando disagi per la perdita di pressione alle utenze collegate, con pericolo di svuotamento del serbatoio, il deflusso superficiale sta diventando pericoloso per la circolazione pedonale e veicolare anche sulla statale, ma soprattutto, anche se ancora resta occulto, l'abbondante deflusso d'acqua in pressione sta certamente causando un pericoloso scavo sulla strada comunale con probabile formazione di avvallamenti e soprattutto nella rampa di valle, potrebbe portare a rovinosi crolli sulla sottostante strada statale, questa sì ad intenso traffico veicolare.

L'intervento da eseguire è l'urgente rimessa in sicurezza dei luoghi: anzitutto si è dato disposizioni per la posa di segnaletica verticale che preavvisi la presenza d'acqua sulla sede stradale, sorvegliando il punto e valutando se chiudere del tutto la strada comunale al transito veicolare.

Riparare il problema comporterà una spesa presunta di € 10÷20.000,00.= per manodopera, mezzi e materiali, comprensiva di scavo per mettere in luce la condotta e verificare eventuali altri problemi, riparazione della condotta d'acquedotto, stavolta sostituendone un tratto lungo almeno m 10÷20, valutando di inserire n. 1 o 2 nuovi pozzetti stradali di manovra, rimozione del materiale di scavo più grossolano che potrebbe danneggiare la condotta e sostituzione con altro a grana fine più drenante, riempimento dei vuoti creatisi, formazione del cassonetto stradale ed asfaltatura finale, per una durata presunta di una/due settimane di lavoro. Si valuterà se si riuscirà a realizzare i lavori con un senso unico alternato regolato da con movieri, dato l'esiguo traffico veicolare sulla strada comunale, piuttosto che chiuderla del tutto: chi vorrà raggiungere i masi a monte, parcheggerà e salirà a piedi.
