**VERBALE DI SOMMA URGENZA**  
**(ai sensi dell'art. 53 della LP 10/09/1993, n. 26)**

**Oggetto: intervento di somma urgenza per danni alla sede viaria su numerose strade forestali.**

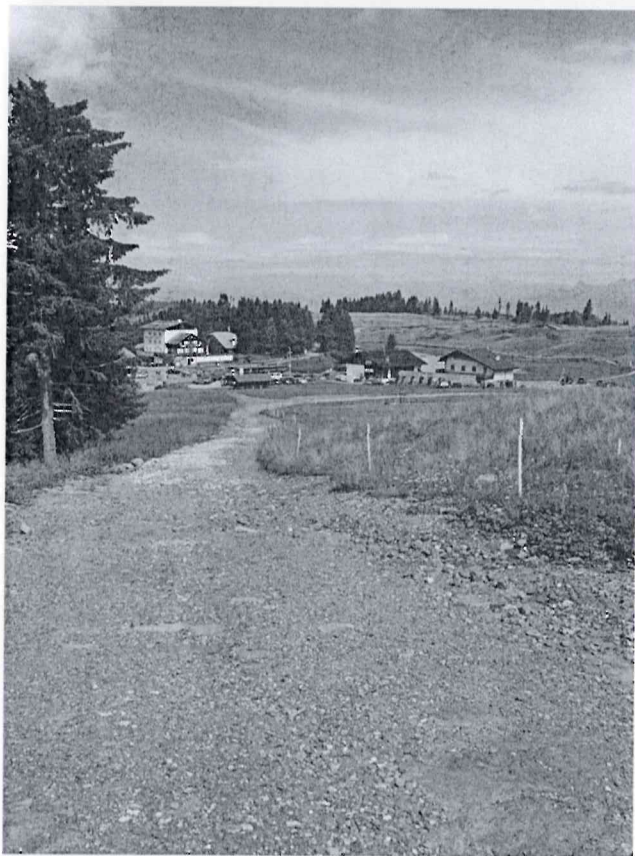
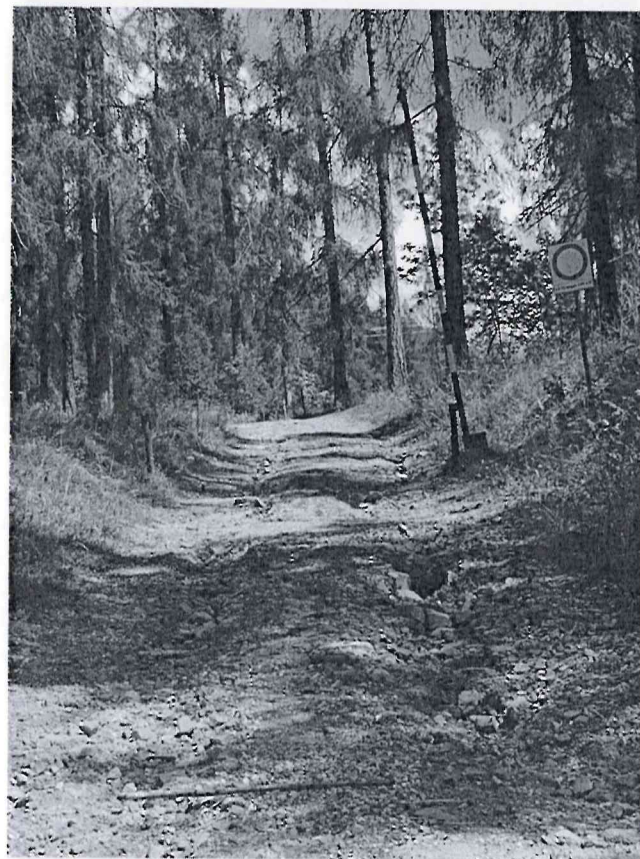
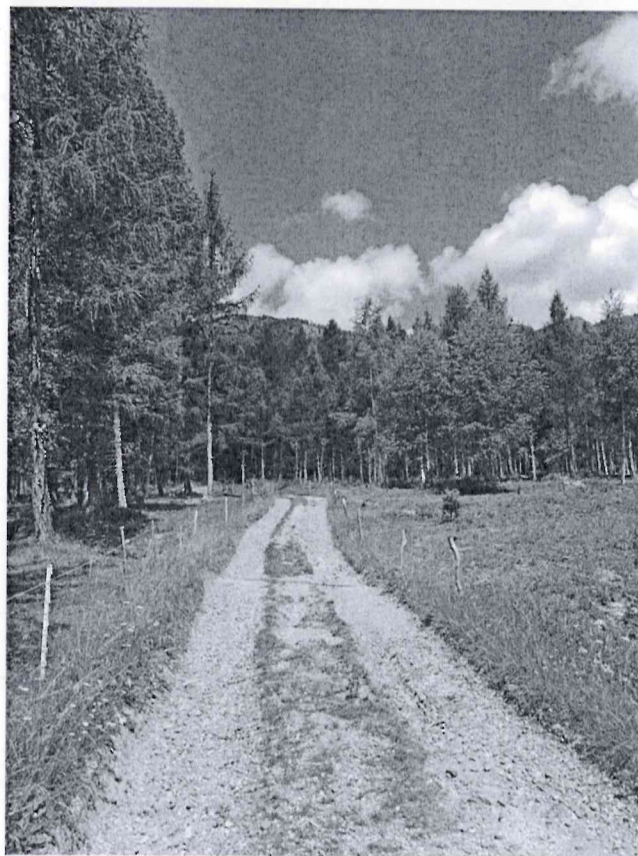
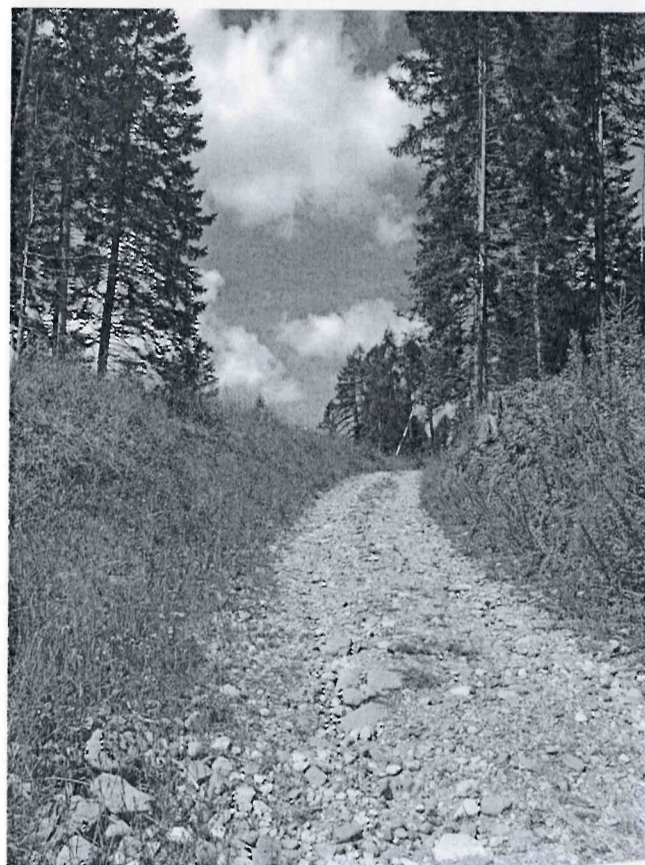
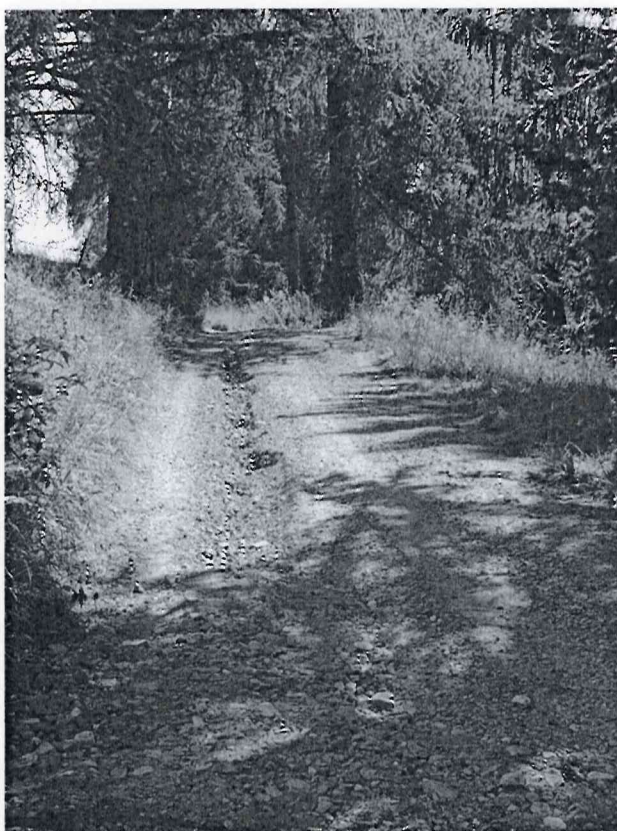
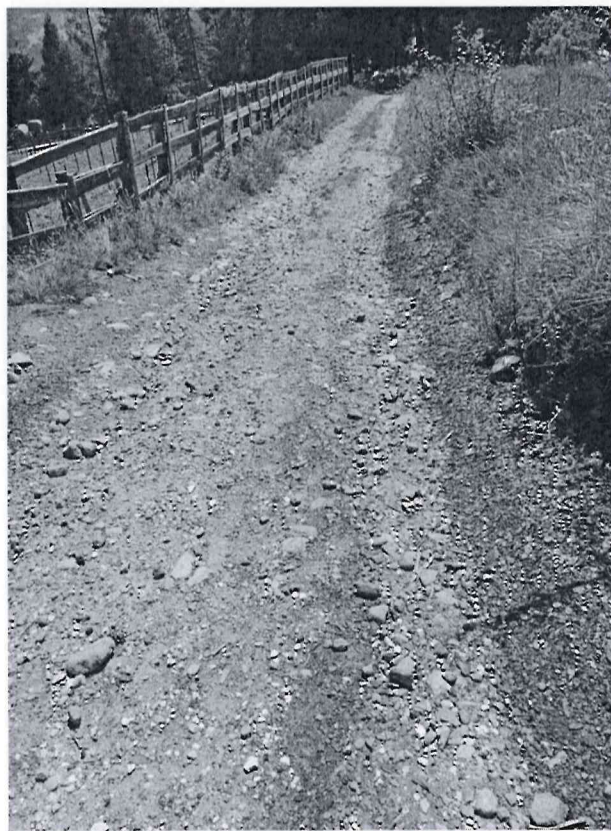
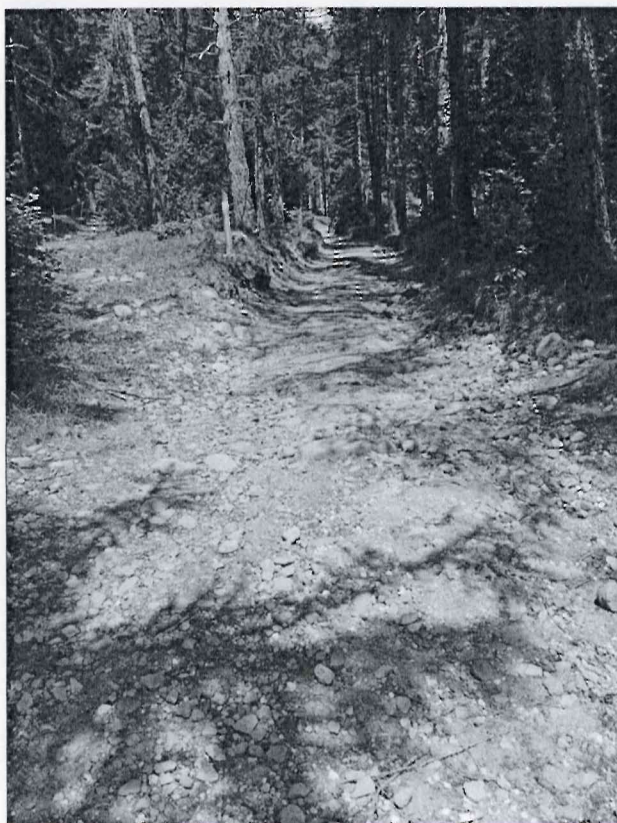
Documentazione fotografica.

- i frequenti, violenti temporali estivi delle ultime settimane, localmente intensi, grandinigeni, con raffiche di vento molto forti (80 – 100 km/h) e precipitazioni disomogenee, ma anche molto abbondanti in poco tempo, come dai numerosi avvisi di allerta del Dipartimento provinciale protezione civile, foreste e fauna, hanno causato profondi fenomeni erosivi e accumuli di materiale sulle sedi viarie delle numerose strade forestali, che percorrono in maniera capillare il vasto territorio comunale.

In particolare, dove più forti sono le precipitazioni, o le pendenze, dove non sono adeguati il numero o la posizione delle opere di rimozione delle acque di scorrimento superficiale (canalette, cunette, fossi), si sono creati profondi scavi per asportazione, alternati a depositi di terre e materiali lapidei, con grave pericolo per tutti coloro che numerosi transitano per lavoro o turismo a piedi, in bicicletta o con veicoli di varia portata, in questa stagione estiva.

L'intervento da eseguire è l'urgente rimessa in sicurezza dei luoghi: anzitutto si è dato disposizioni per la posa di segnaletica verticale che preavvisi la presenza di danni alla se-

de stradale nei punti più pericolosi, piuttosto che ordinanze sindacali di chiusura, dopodiché verrà ripristinato il piano stradale, con conferimento e livellamento di materiale legante, posizionamento di canalette di scolo, realizzazione di fossi laterali o cunette per la regimazione delle acque di dilavamento, fino alla realizzazione di tratti di scogliera a massi ciclopici nei punti più danneggiati.

Riparare i danni alla sede stradale comporterà una spesa presunta di € 35÷50.000,00.= per manodopera, mezzi e materiali, comprensiva di fornitura, posa e livellamento di materiale drenante di granulometria 0/30, fornitura e posa di canalette in legno e/o acciaio e realizzazione di fossi laterali/cunette per lo scolo delle acque di scorrimento, realizzazione di brevi tratti di scogliera a massi ciclopici dove la sede stradale fosse compromessa, per una durata presunta di n. 3 settimane di lavoro. Durante l'esecuzione dei lavori, si provvederà a chiudere il transito veicolare e pedonale, per motivi di sicurezza.
