Ville di Fiemme (TN), 11/07/2023

**VERBALE DI SOMMA URGENZA**  
**(ai sensi dell'art. 53 della LP 10/09/1993, n. 26)**

**Oggetto: intervento di somma urgenza per danni alla sede stradale su SS 620.**

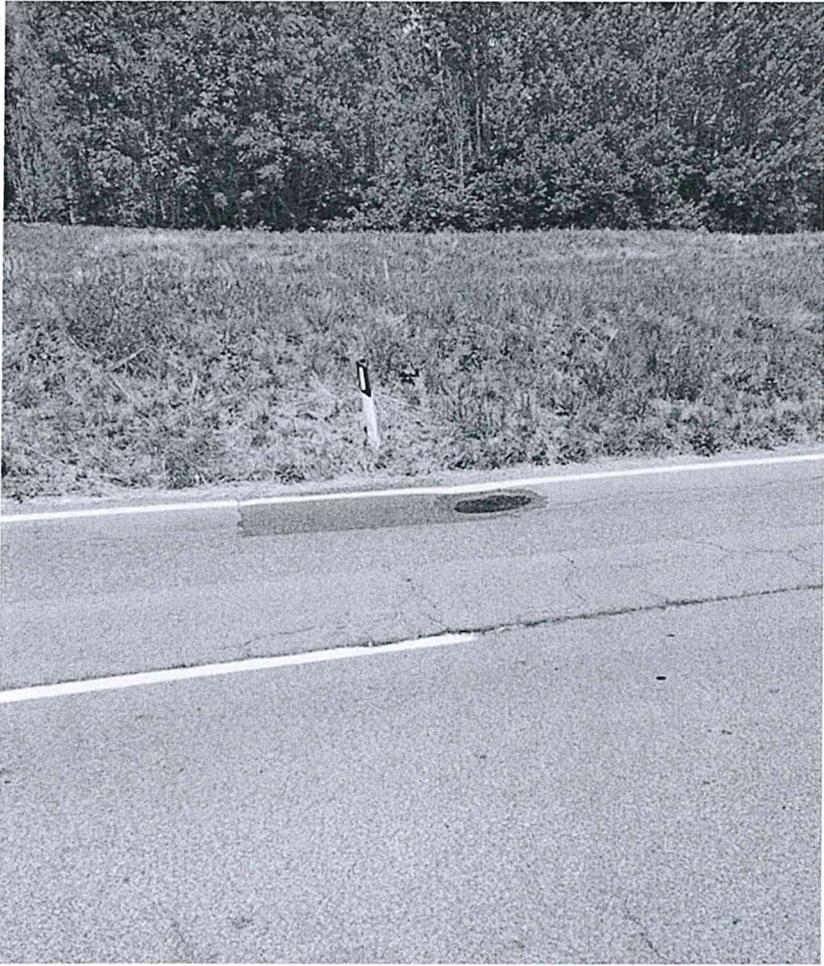
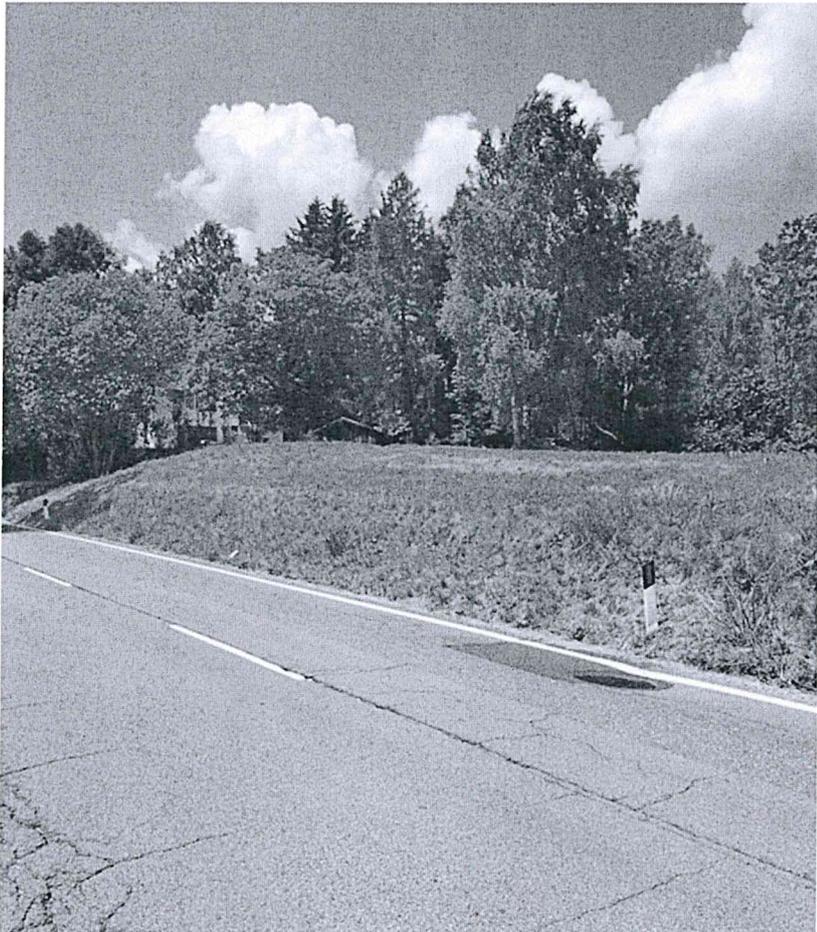
Documentazione fotografica.

- in prossimità del bordo stradale, sul lato a monte a salire, a fianco della riga bianca di delimitazione laterale, si è formato nella sede stradale asfaltata un avvallamento irregolare largo circa cm 15 e lungo circa cm 40, che il personale comunale ha provato un paio di volte a riempire con asfalto a freddo, con poco successo, dal momento che continua a riformarsi.

Questo avvallamento è localizzato subito a valle di un rappezzo sull'asfalto di circa m 1 x m 1 corrispondente all'intervento che il Comune aveva effettuato a fine giugno dell'anno scorso, per riparare un foro nell'asfalto, che rivelava un ampio vuoto sotto il livello stradale. Il Comune aveva riparato il danno, ricostruendo un tratto di tubazione acque bianche/acque nere danneggiato; evidentemente si tratta dello stesso problema, che stavolta va risolto definitivamente mettendo in luce un tratto più lungo di tubazione, per non dover ripetere l'intervento ad ogni estate.

L'intervento da eseguire è l'urgente rimessa in sicurezza dei luoghi: anzitutto si è dato disposizioni per la posa di segnaletica verticale che preavvisi la presenza dell'ostacolo sulla sede stradale, sorvegliando il punto e valutando se posizionare anche un lamierone per meglio distribuire i carichi sulla sede stradale.

Riparare lo scavo creatosi comporterà una spesa presunta di € 5-10.000,00.= per manodopera, mezzi e materiali, comprensiva di scavo per mettere in luce la condotta e verificare eventuali altri problemi, riparazione della condotta, piuttosto che posa di un pozzetto d'ispezione, o posizionamento di una caditoia laterale, o semplicemente riparazione della condotta e riempimento del vuoto creatosi, con posa di materiale drenante, cassonetto stradale ed asfaltatura finale, per una durata presunta di una settimana di lavoro. Sarà necessario realizzare i lavori con un senso unico alternato, regolato da impianto semaforico, dal momento che non si potrà chiudere il transito sulla sede stradale della strada statale, in piena stagione turistica.

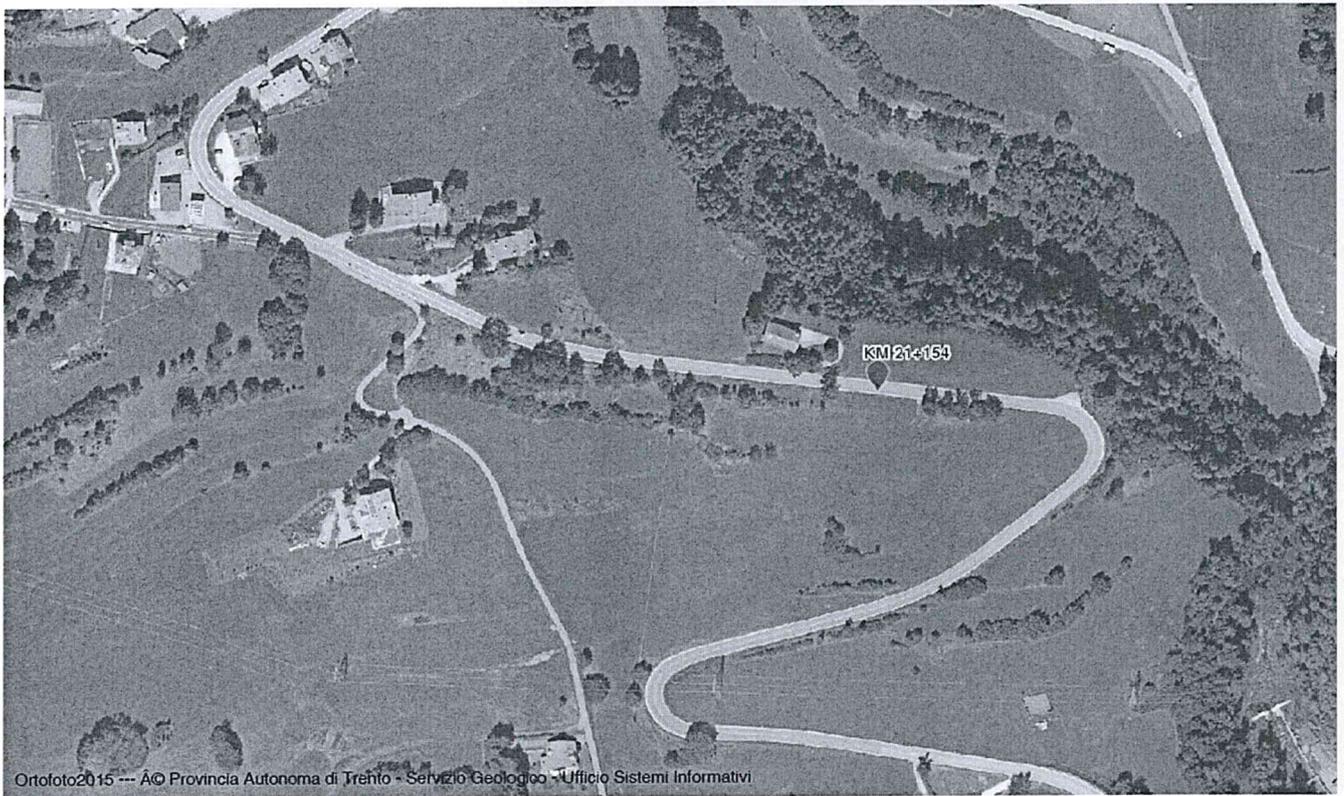
Planimetria.

L'anno 2023 il giorno 11 del mese di luglio alle ore 14.00, il sottoscritto ing. Marco Maurina dell'Ufficio Tecnico Comunale di Ville di Fiemme, convocato dal Vice sindaco dott. Mattia Zorzi, a sua volta preavvisato dalla segnalazione dell'operaio comunale, alla presenza dei signori Sebastiano Goss della ditta Bancoline S.r.l., Cavada Valentino caposquadra del Servizio provinciale gestione strade ed Omar Defrancesco operaio comunale, ha effettuato il sopralluogo in via Costa dall'Or / SS 620 del Passo di Lavazè km 21+154 circa ed ha accertato quanto segue:
