| Comune Amministrativo | <b>Carano</b> | N. Particella Edificiale | <b>276</b> |
| Comune Catastale | <b>Carano</b> | Data del Rilievo | <b>Luglio 2018</b> |
| Indirizzo | <b>Località Calvello13- "Maso Badalo' "</b> | Rilevatore | <b>Arch. Francesca Volpetti</b> |

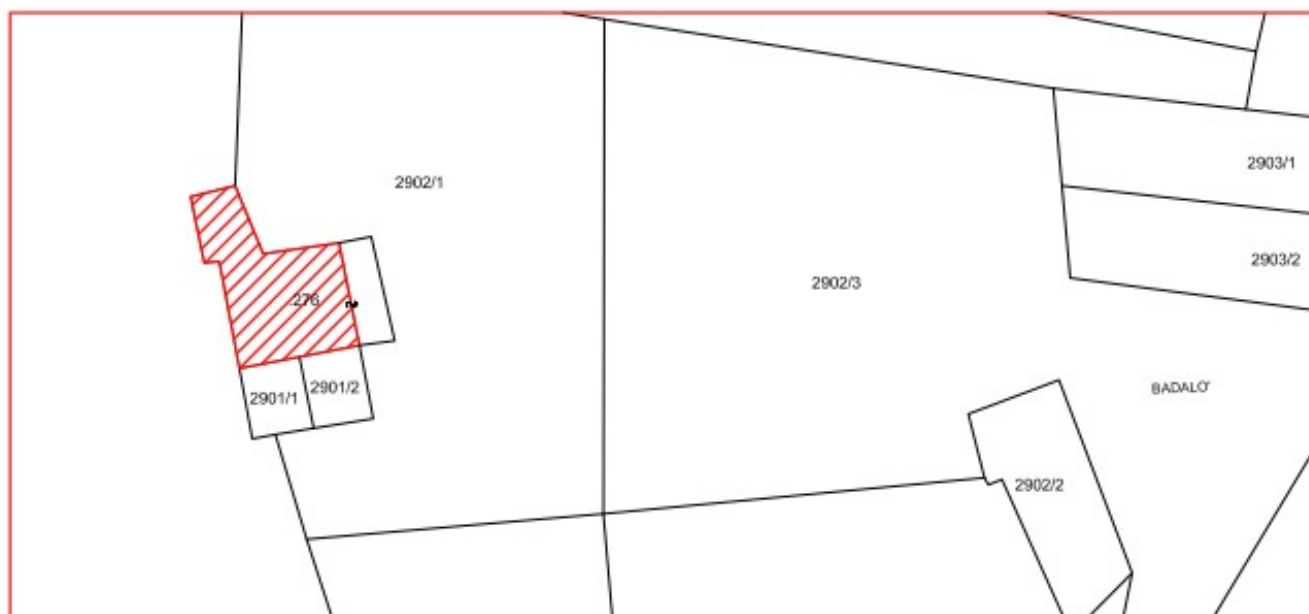
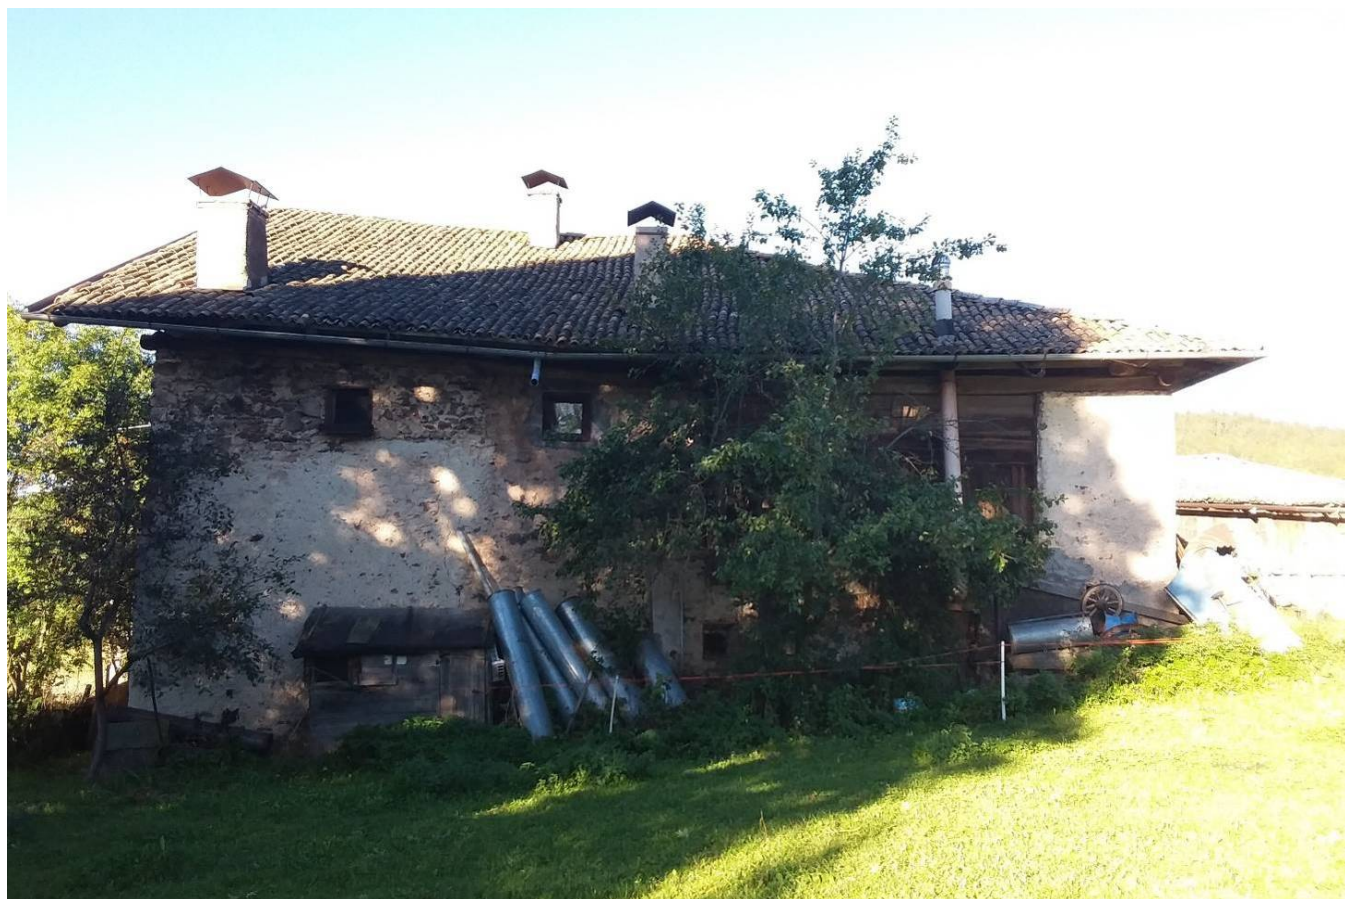
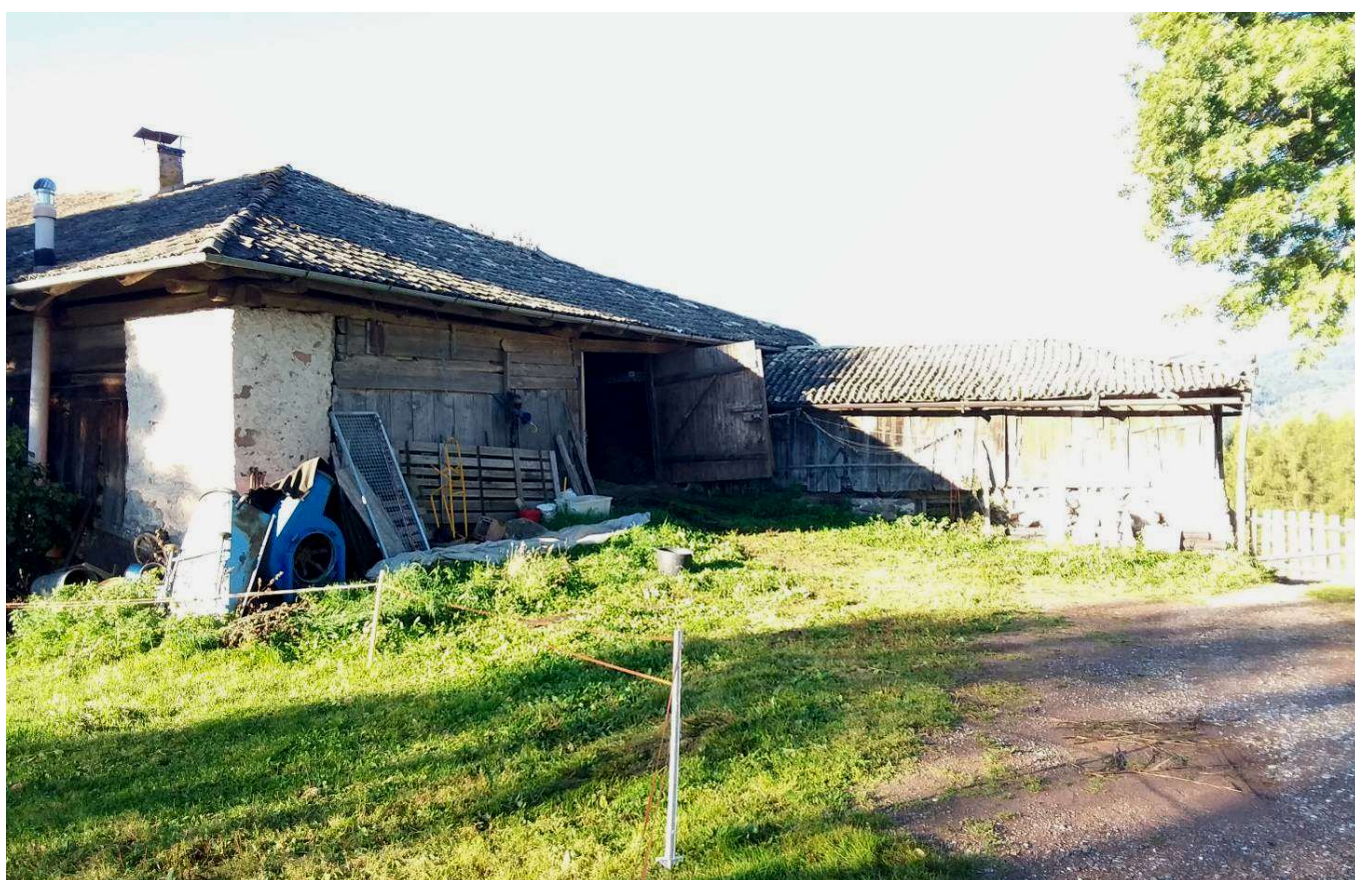
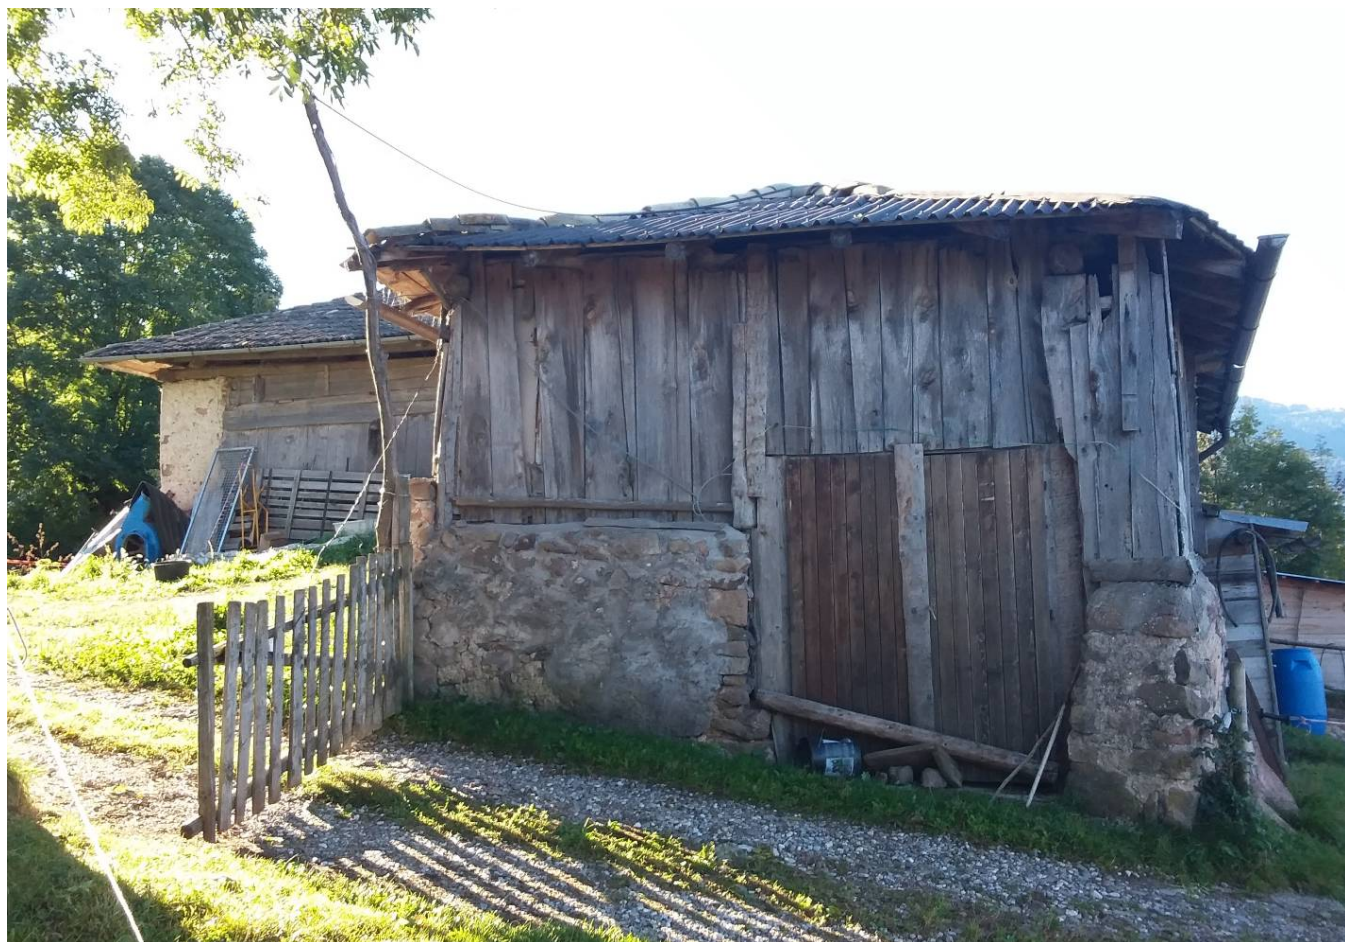
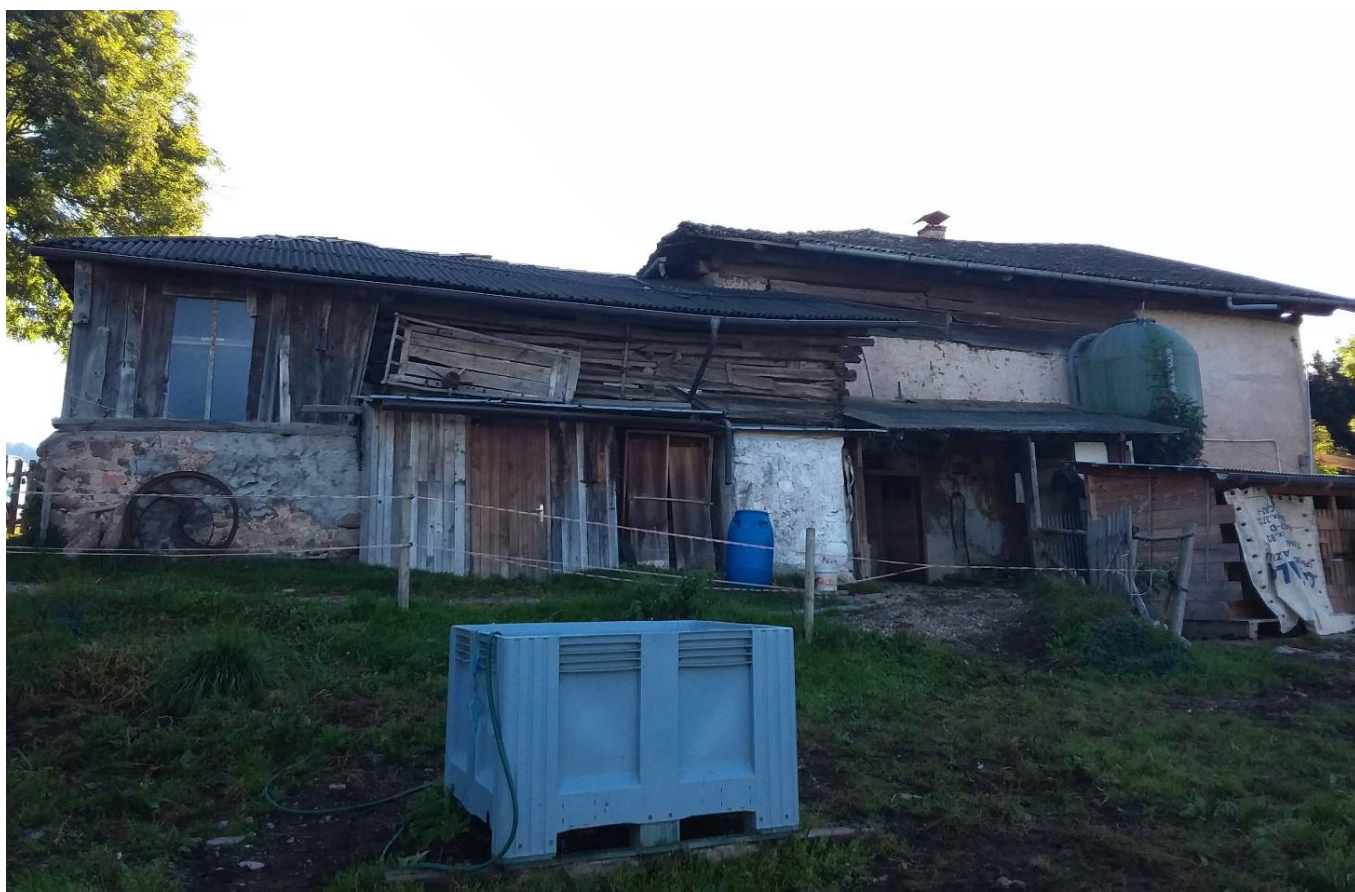
| 5 | Degrado fisico | NULLO | | | | | |
| | | MEDIO | | X | | | |
| 10 | Note: venga eliminata la tamponatura mettendo in vista la struttura lignea del timpano a sud. | | | | | | |

| | | <b>RISANAMENTO CONSERVATIVO</b> | X |
| 12 | Vincoli particolari: venga eliminata la tamponatura mettendo in vista la struttura lignea del timpano a sud. | | |
